# **A szennyvíz csatornák felújításához alkalmazott béléscsövek szerkezeti tervezése**

**Elméleti háttér, szükséges adatok  
és számítási gyakorlat**

**Budapest, 2018. Szeptember 06.**

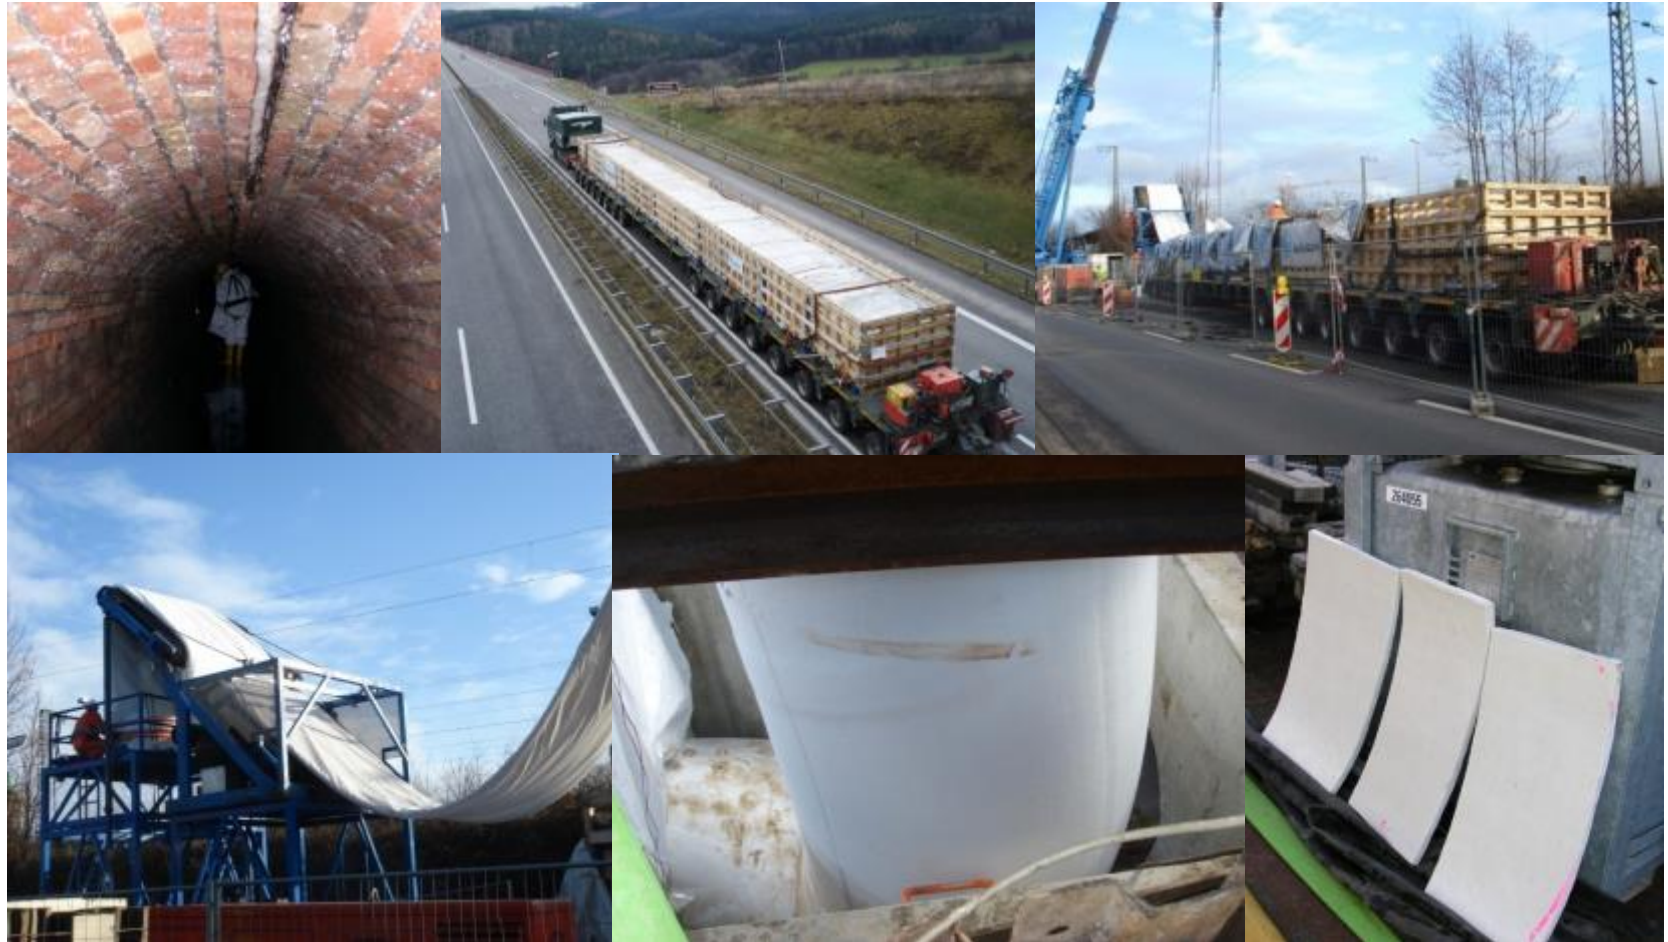
**UP-SF-Béléscső téglaeépítésű szennyvízcsatornához B:H = 1200:1800  
vasúti sínpálya alatt,  
180 t szállítási súly – rekord Németországban**

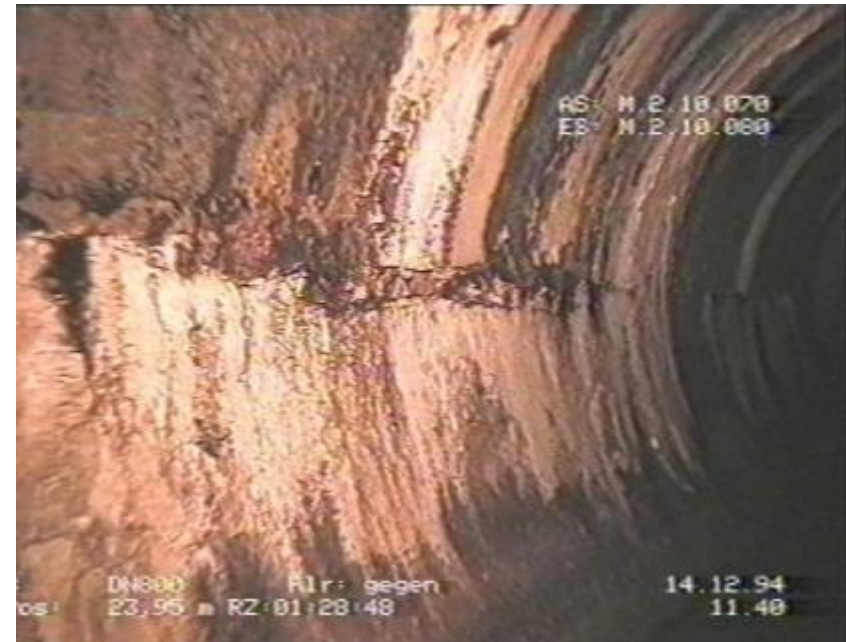
1.2 ábra

Hosszirányú repedés,  
károsodás a középvonal zónájában

→ HPS II vagy III

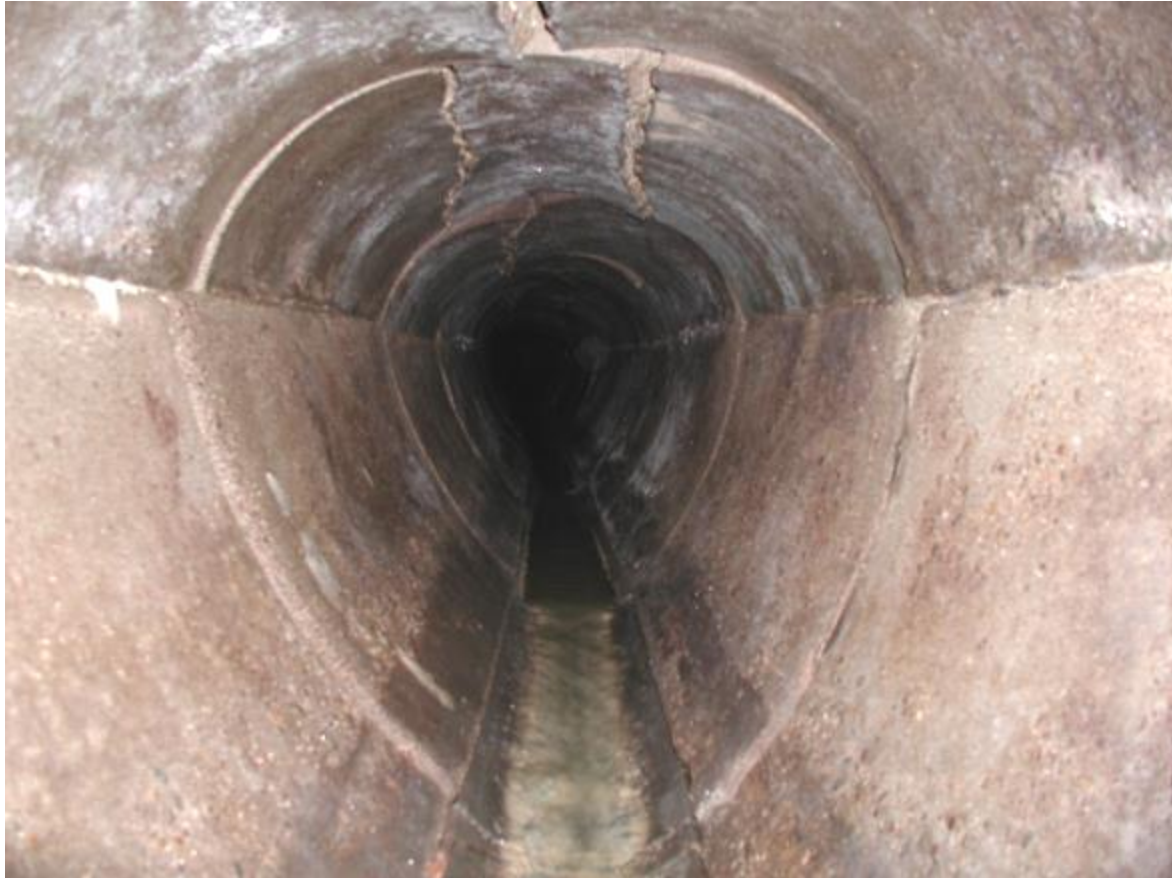
**1.3 ábra**  
**Tojásszelvényű beton szennyvízcsatorna (700/1050)**  
**nagymértékű deformitás, szennyvízcsatorna → HPS III**  
***nem járható!!!***

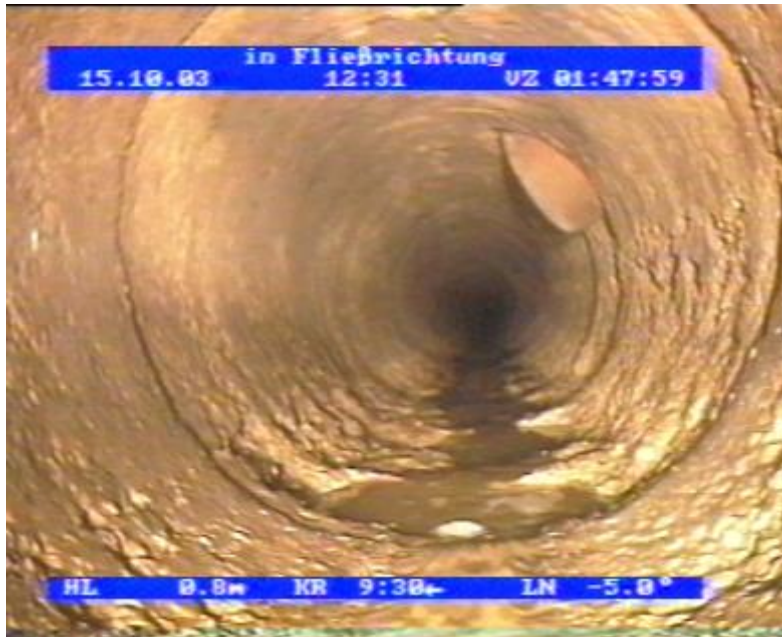
**1.4 ábra**  
**Korrózió**

→ HPS I

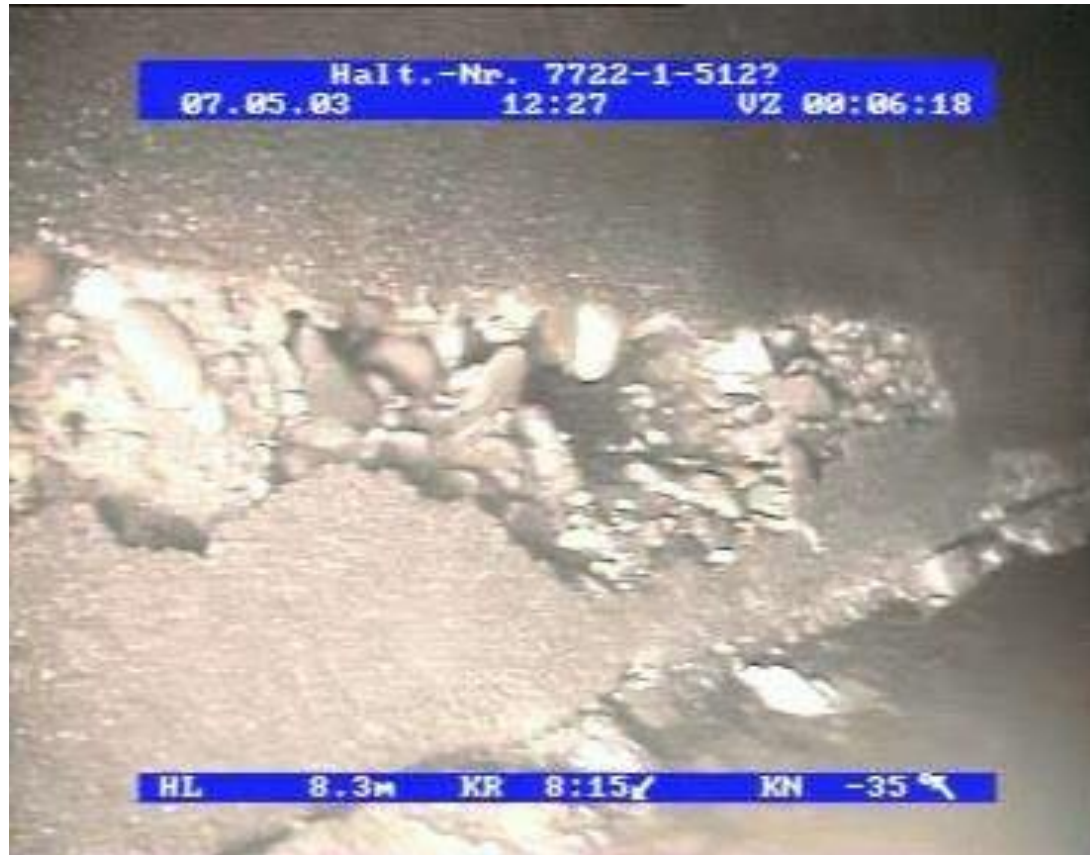
**1.6 ábra**  
**Csőfal részleges hiánya, betonminőség < C8/10!**

**→ HPS IIIa**

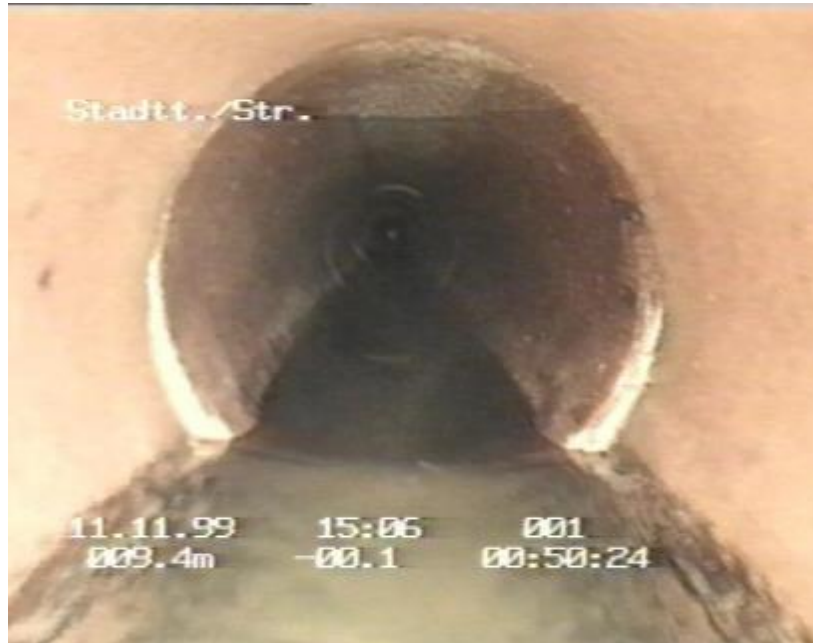
**1.7 ábra**  
**Függőleges irányú tokelmozdulás**

→ HPS I

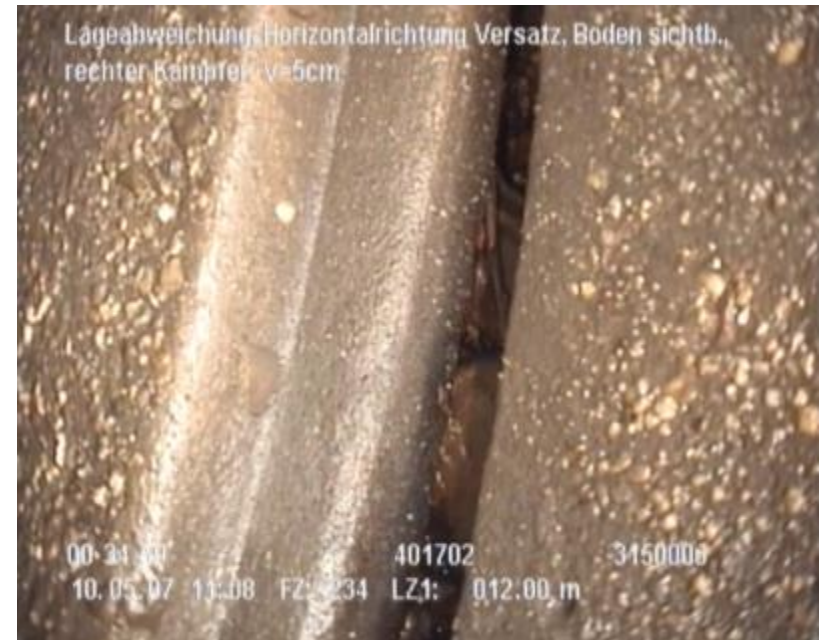
**1.8 ábra**  
**Hosszirányú tokelmozdulás**

→ HPS I

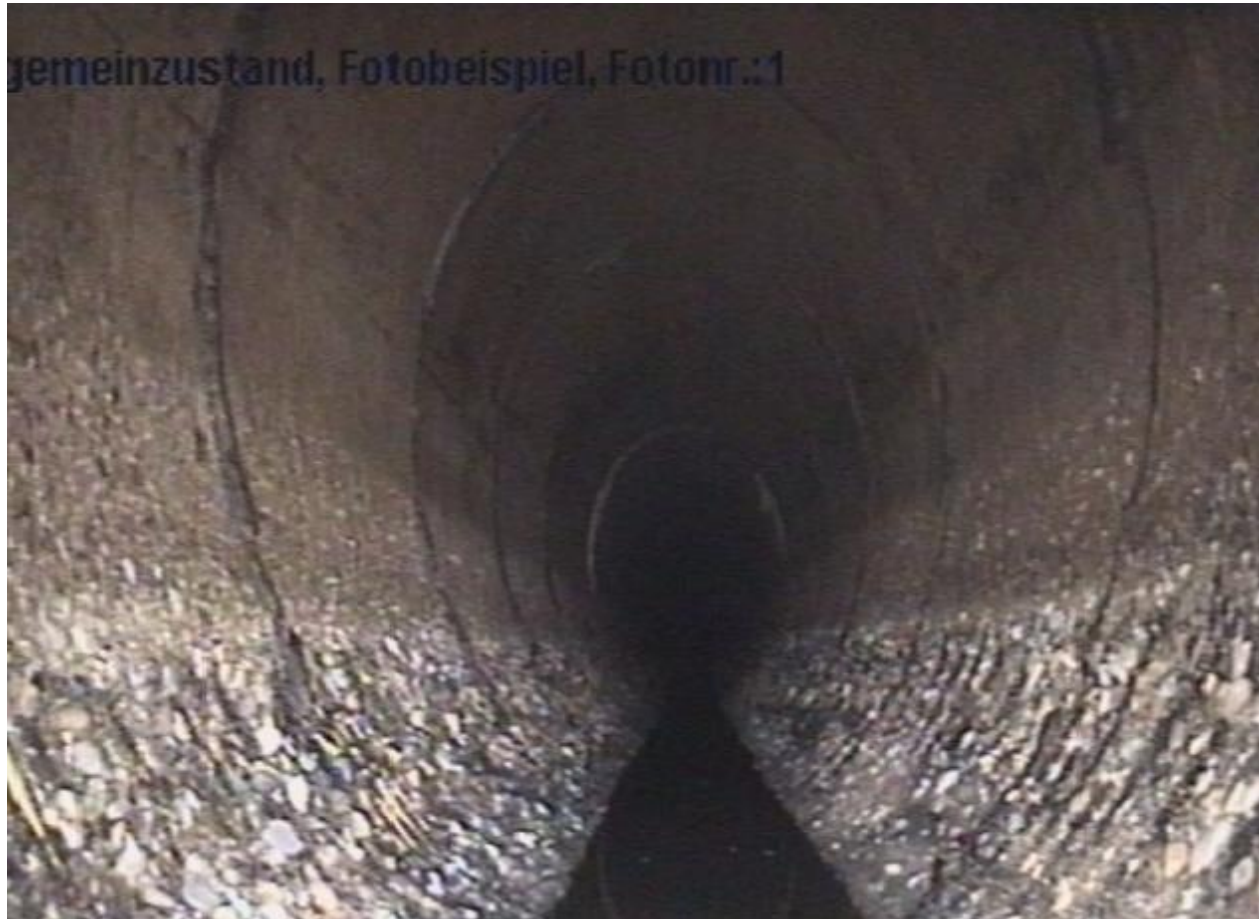
**1.9 ábra**

**Vasbeton csatorna, beton- és betonvas korróziója → HPS I ?**

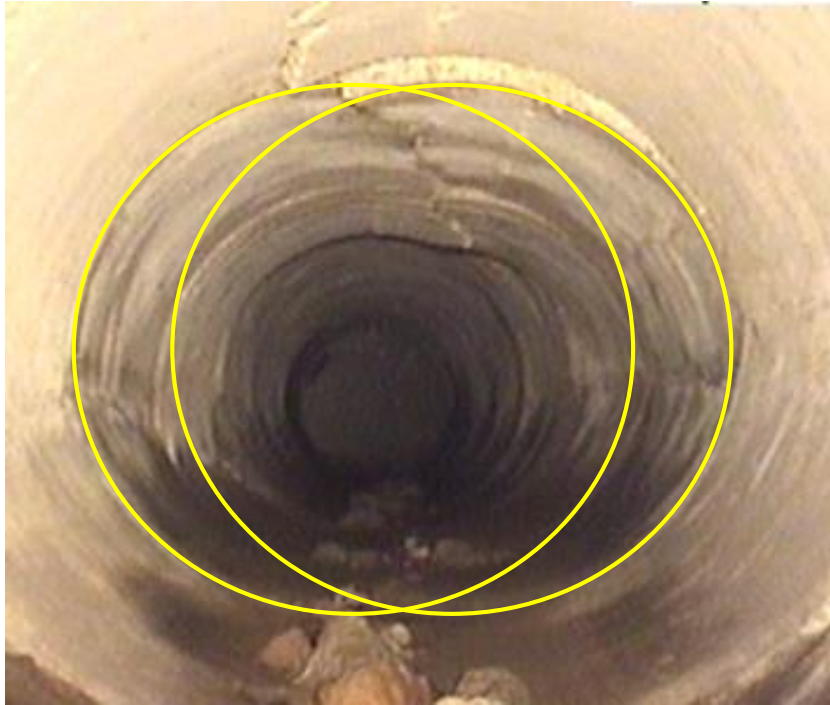
**1.10 ábra**  
**Darabos törés**

„B” módszer a DWA-A 143-2 munkalap szerint:

$$\rightarrow \omega_{GR,v} = 10.7 \%$$

$\rightarrow$  HPS III

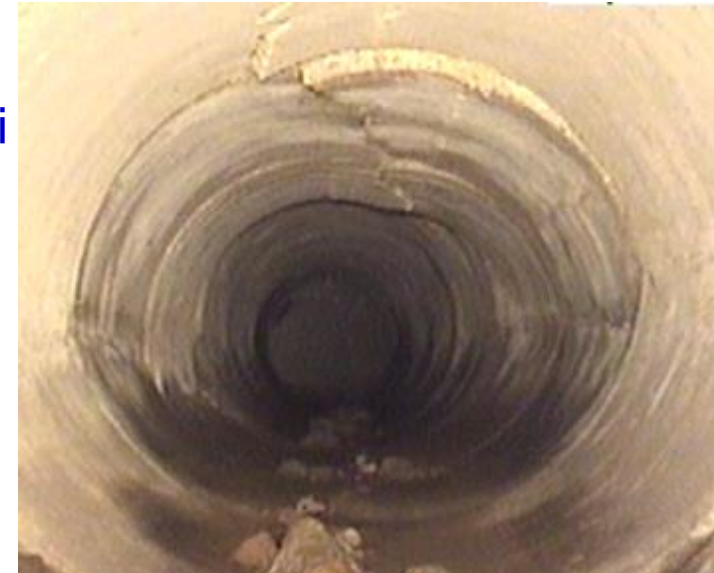
### 1.12 ábra

### Csőállapot III (terhelés $p_E$ , $p_T$ , $p_a$ ):

Régi cső-talaj rendszer együttes teherbírási képessége hosszú távon nem megfelelő

Hosszirányú repedések, jelentős cső deformációkkal  $w_{GR,v} \geq \text{ca. } 6\%$ ;

Rendszer, további talaj és forgalmi terheléssel ( $p_E + p_T$ )

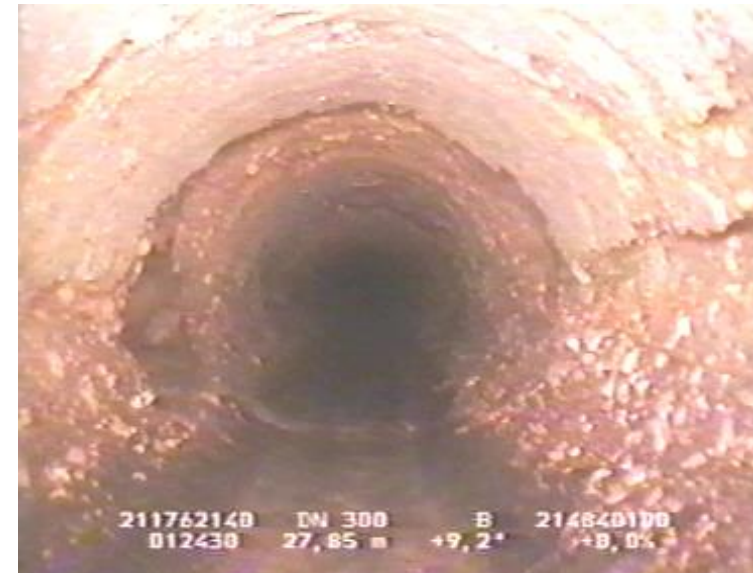
1.13 ábra

## Csőállapot IIIa:

A csőállapot ugyanaz, mint a III-  
as csőállapot, de a régi cső  
teherbíró képességével,

pl. beton vagy téгла nem  
megfelelő nyomószilárdsága  
miatt.

Csőállapot IIIa

(betonminőség  $\leq$  C8/10, téглаépítés  $\leq$  MG II)

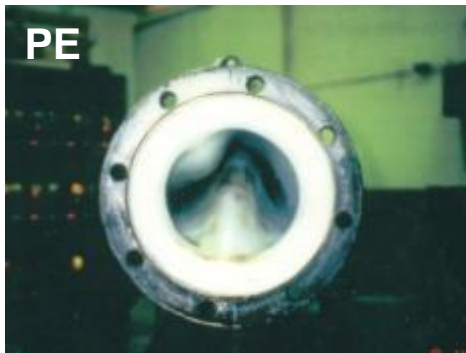
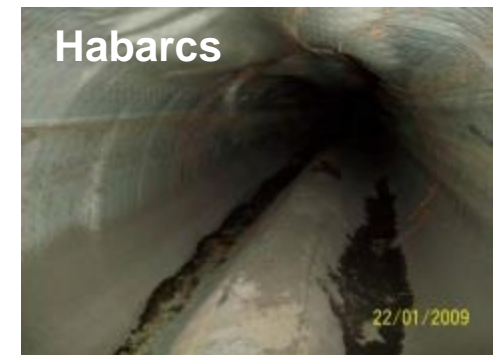
### 2.1 ábra

#### Instabilitás

Köralak (= öntött vas)

#### Instabilitás és/vagy törés

Kör + 1 törés a folyásfenéken

#### Törés

4 törésvonal (= törékeny)

Hibafajták a különböző béléscső típusokhoz

2.1 ábra két lehetséges meghibásodási fajtát mutat: béléscső horpadás és törés.

**Béléscső horpadás:** a kis rugalmassági E-Modulus (pl. PE) és a relatíve nagy szilárdságú béléscső esetén következik be.

**Béléscső törés meghibásodás:** kis szilárdság (pl. habarcs bevonat) és nagy E-Modulus esetén fordul elő.

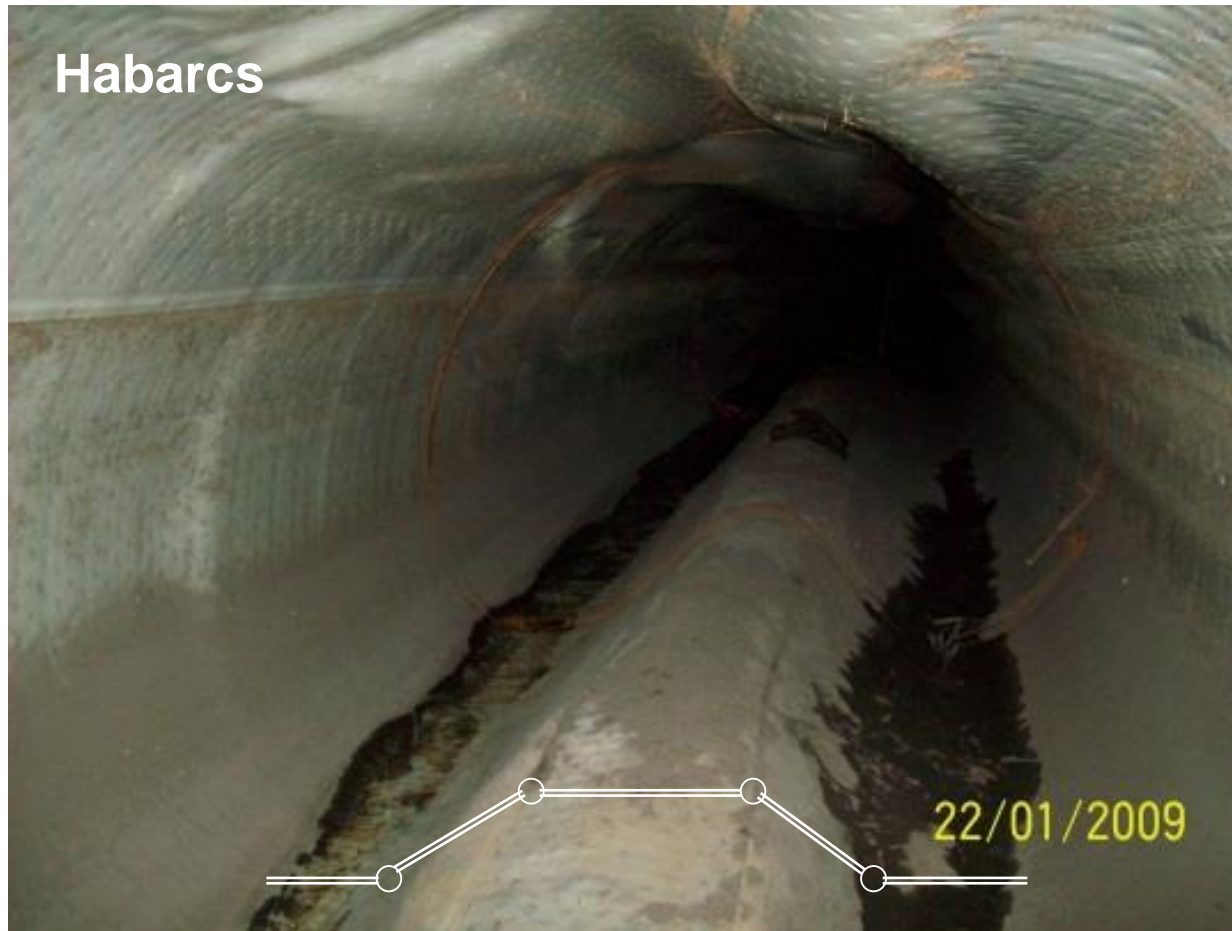
**2.2 ábra**  
**Habarcsbevonat, négy törésvonal a folyásfenéken**

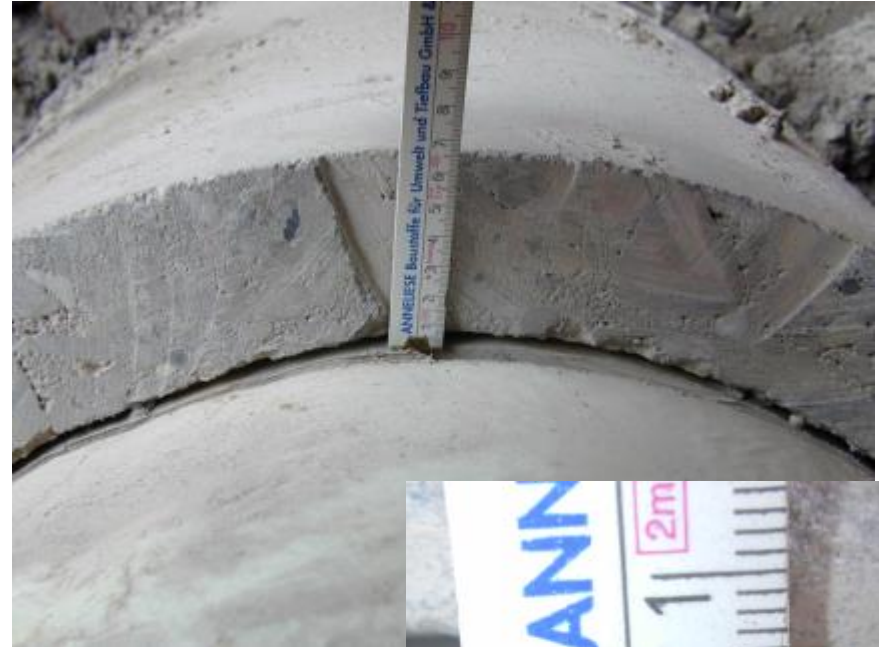
**2.4 ábra**  
**Gyűrűs tér  $w_s$  (gyanta zsugorodása)**

→ Minimum érték CIPP esetében a DWA-A 143-2 munkalap alapján:  $\omega_s = 0.5 \%$

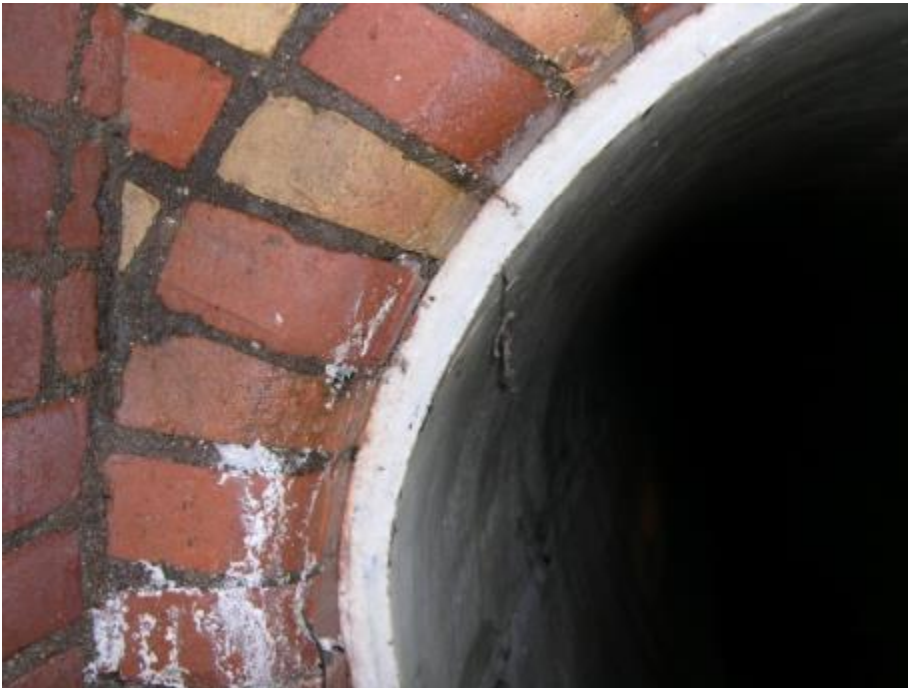
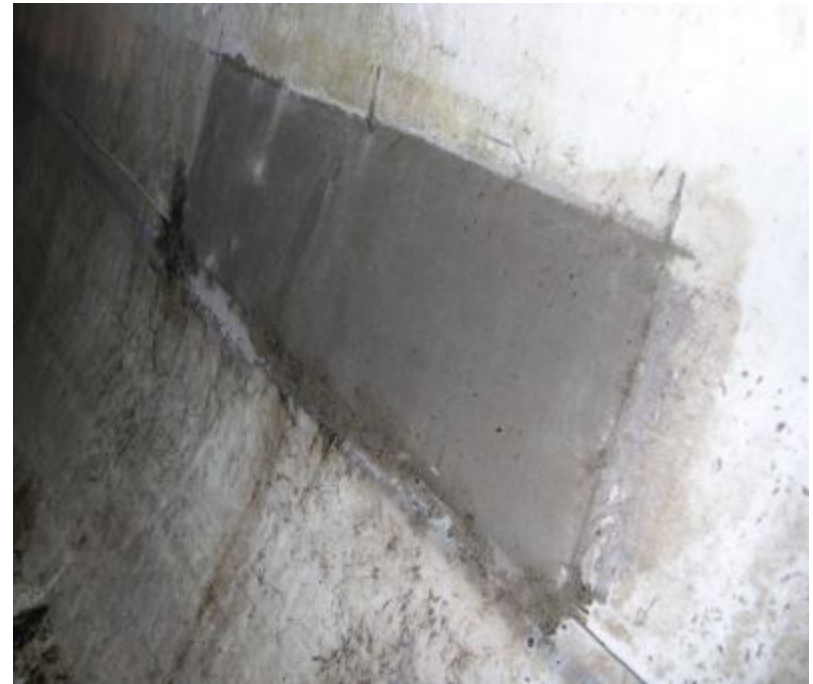
**Aknához közeli rész  
(a mérés nem helyes)**

**Próbakivágás során  
(helyes)**

**2.5 ábra  
Gyűrűs hézag mérése, ovális profilok**

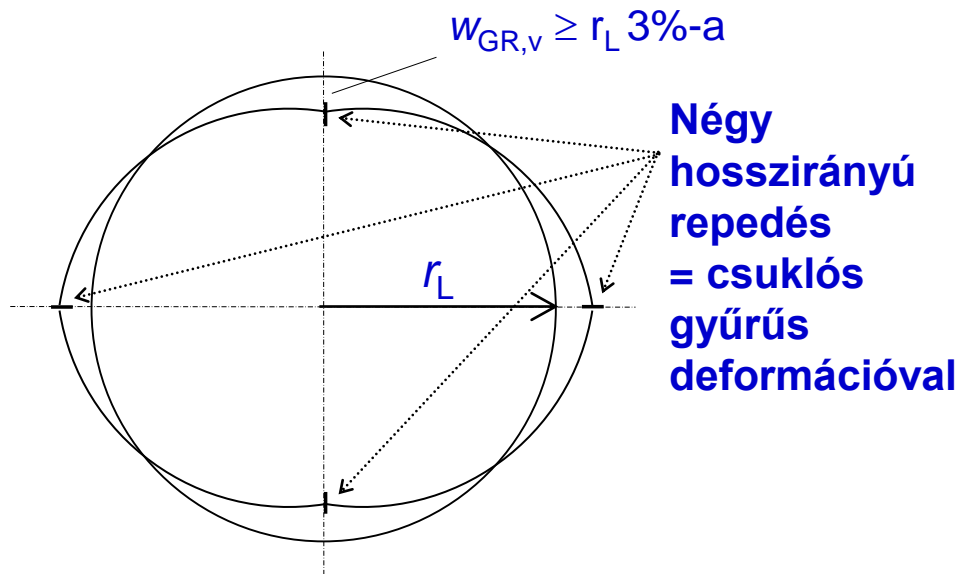
**2.6 ábra**  
**Összevont hiányosságok  $w_{GR,v}$  (Ovalitás)**

- Minimum érték a DWA-A 143-2 munkalap alapján:  $\omega_{GR,v} = 3 \%$ ,  
 $\omega_{GR,v} > 3 \%$  gyakran előfordul!  
(Méretezés vagy értékelés a CCTV képek alapján!)

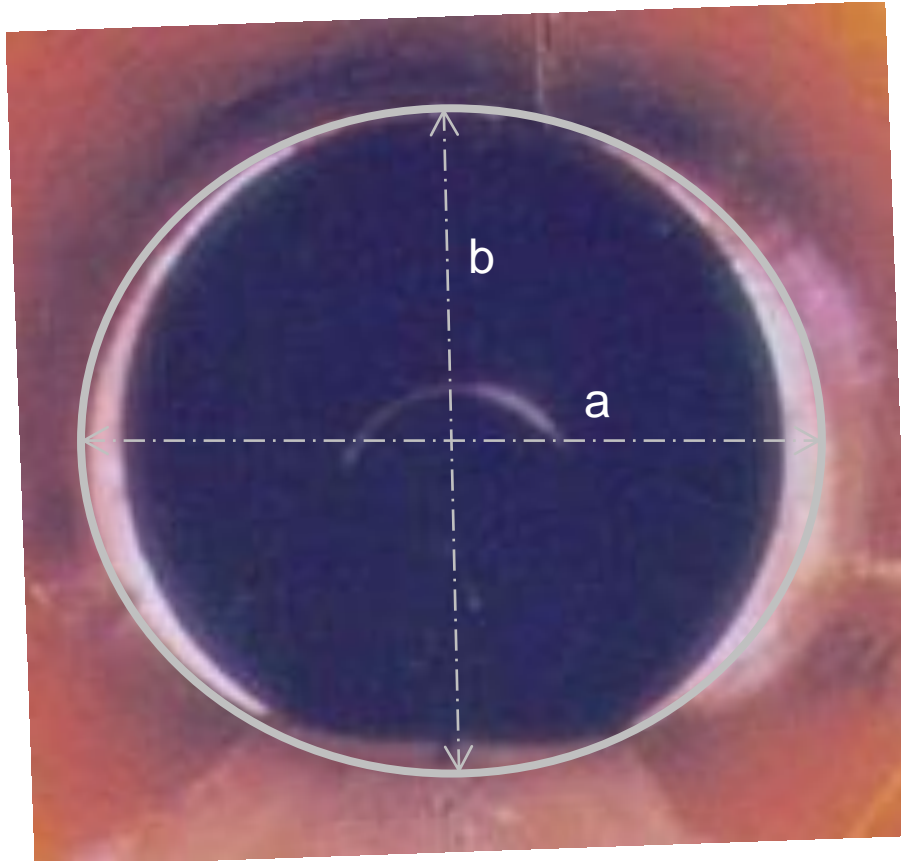
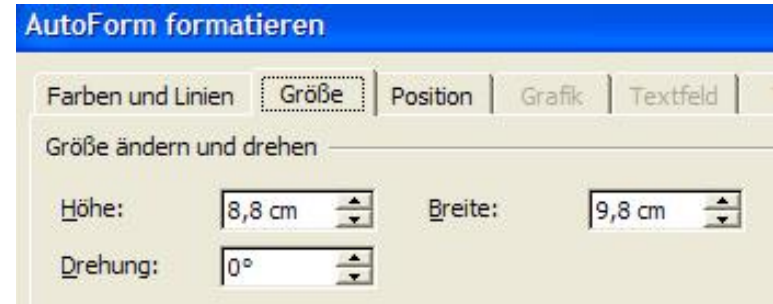
**2.7 ábra**

Az ellipszis fő tengelyei:

$a = 9.8$  és  $b = 8.8$  cm

$$\rightarrow \omega_{GR,v} \cong \frac{a - b}{a + b} \cdot 100\%$$

$$\cong 1.0 / 18.6 \cdot 100\% = \mathbf{5.4\%}$$

**Az összesített hiányosságok értékelése CCTV képek alapján,  
DWA-A 143-2 munkalap, C módszer**

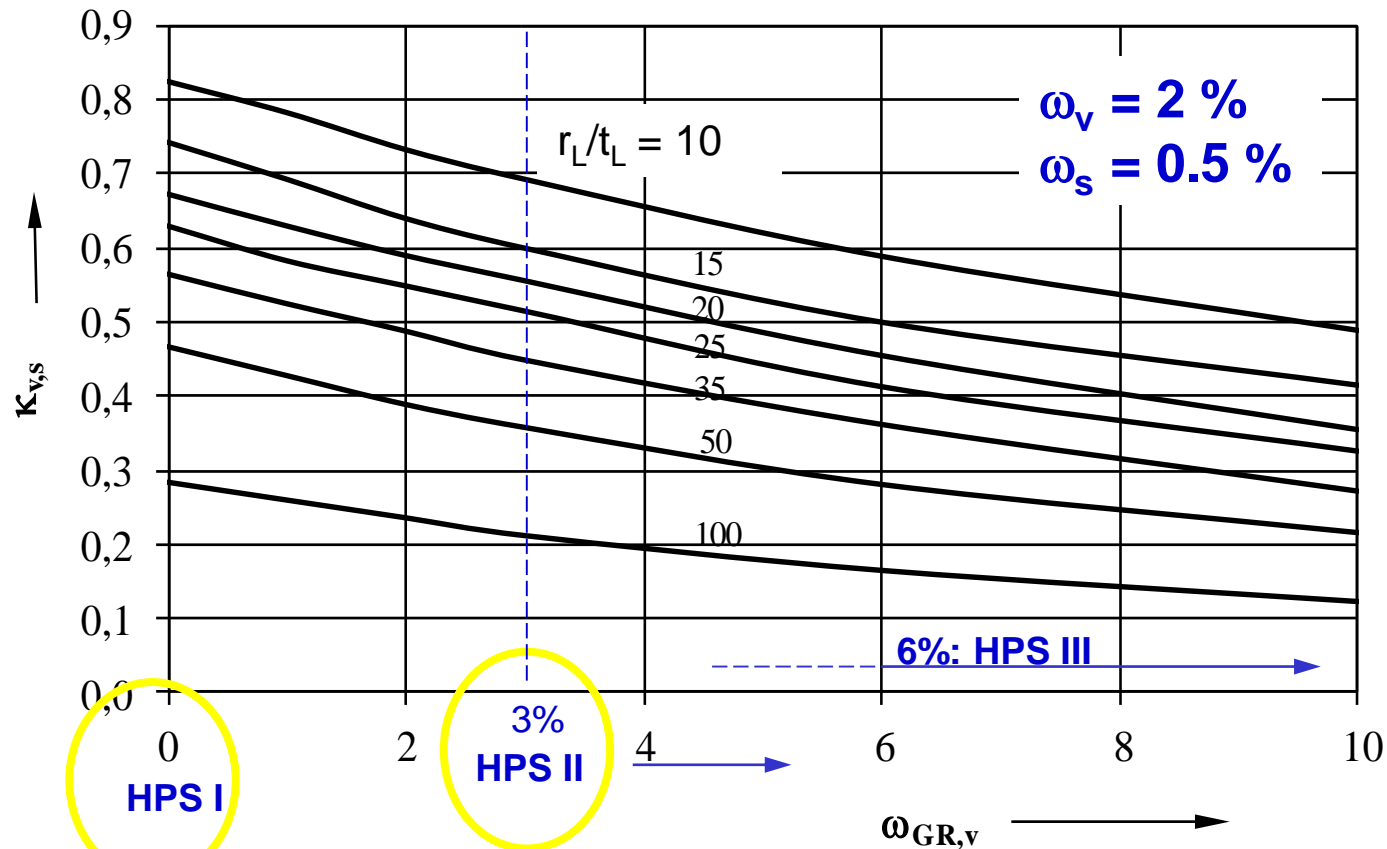
**2.8 ábra**  
**Közös csökkentési faktor  $\kappa_{v,s}$**   
**az összevont hiányosságok különböző értékeire  $\omega_{GR,v}$**

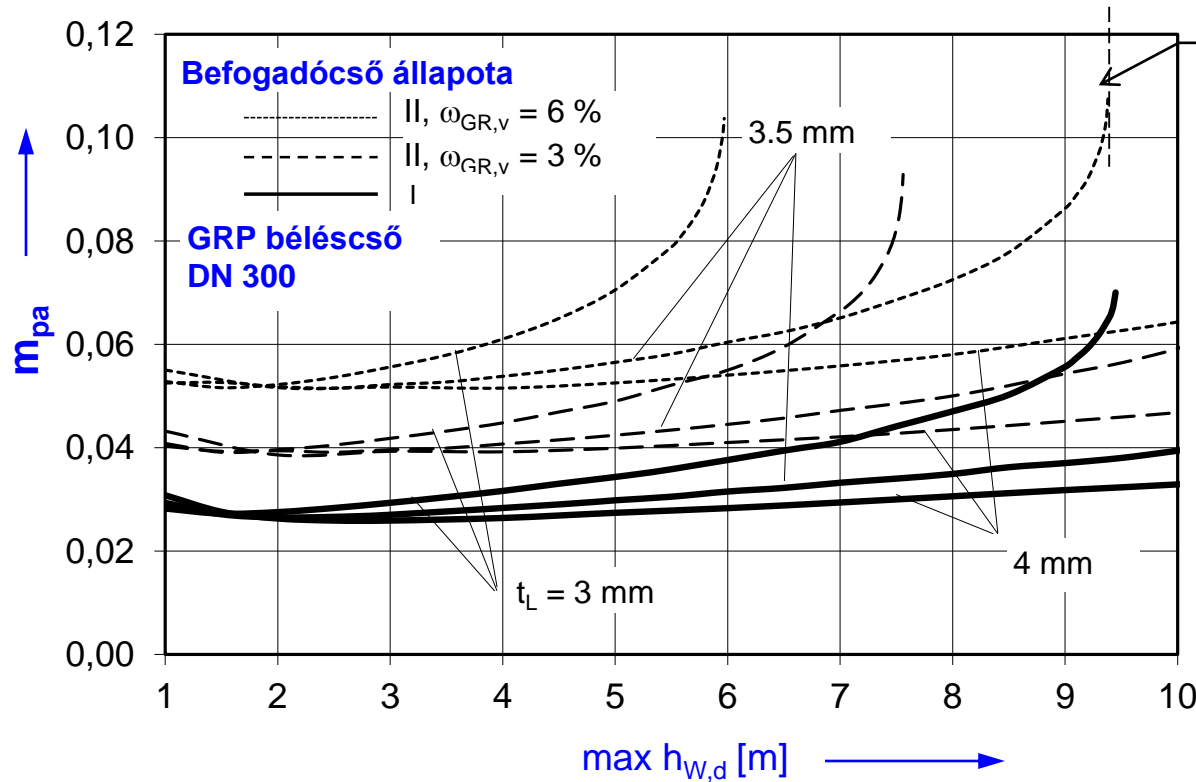
2.9 ábra

A görbék  
végtelenek: crit  $p_{a,d}$

1 Diagramm  
minden DN-hez!

Átmérők eltérnek  
DN 300-tól:  
Falvastagság  
újraszámítása

Paraméterek  $m_{pa}$  Befogadó cső állapot I + II-höz, DN 300  
(érvényes az alábbiakra:  $E_{L,k} = 6000\text{ N/mm}^2$ ,  $\omega_v = 2\%$ ,  $\omega_s = 0.5\%$ )

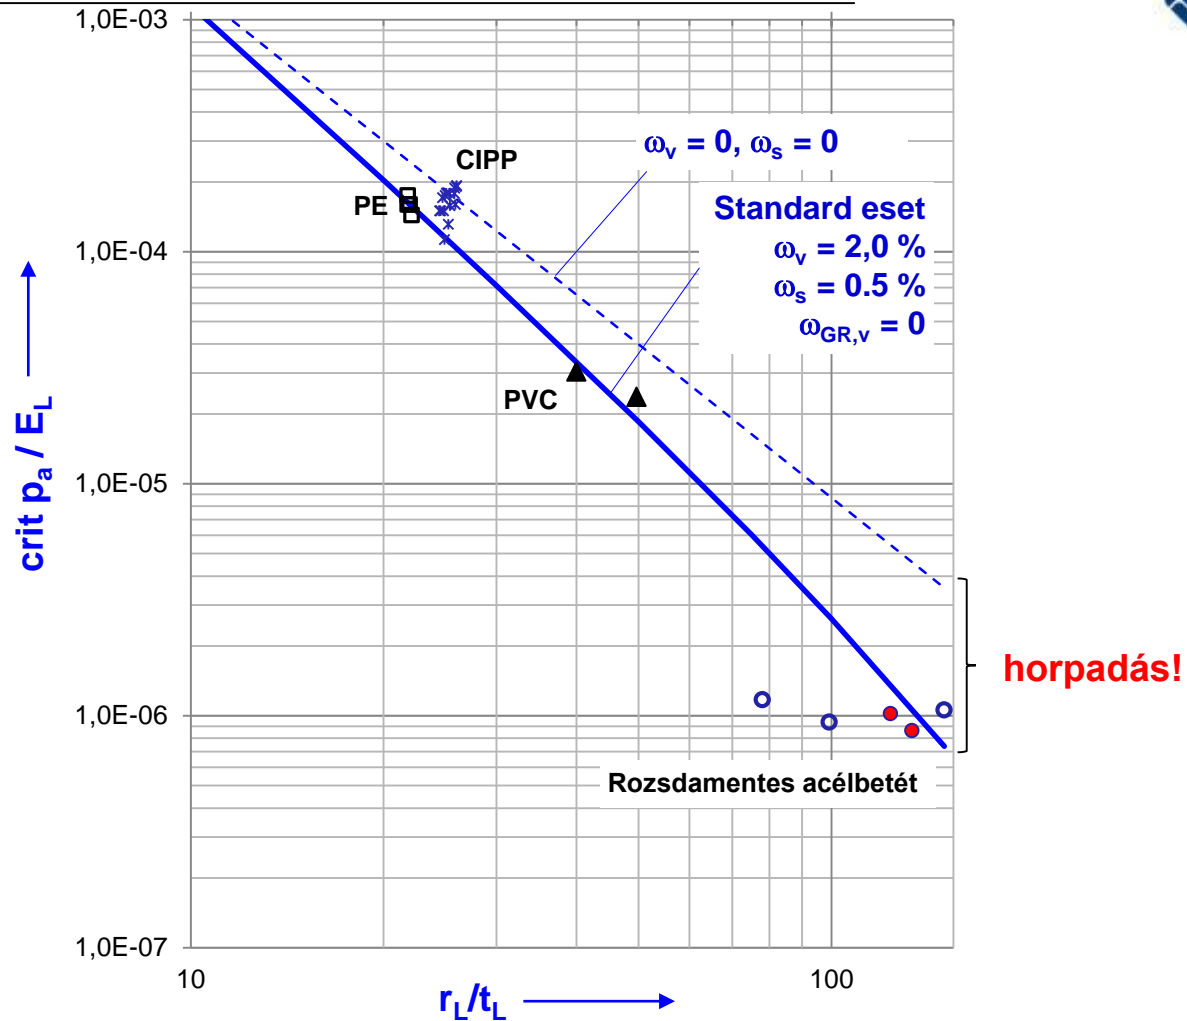
2.11 ábra

Horpadási kísérletek PE [5], CIPP [4], PVC & acélbetét,  
horpadási terhelés  $\text{crit } p_a / E_L$  (tengelyek dupla logaritmusa) <sup>30</sup>

Horpadási képlet DWA-A 143-2 munkalap alapján:

$$\text{crit } p_{a,d} = k_{v,s} \cdot \alpha_D \cdot S_{L,d}$$

$$\rightarrow \frac{\text{crit } p_{a,d}}{E_{L,d}} = k_{v,s} \cdot \frac{2.62}{12 \cdot (1 - \mu^2)} \cdot \left( \frac{t_L}{r_L} \right)^{2.2}$$

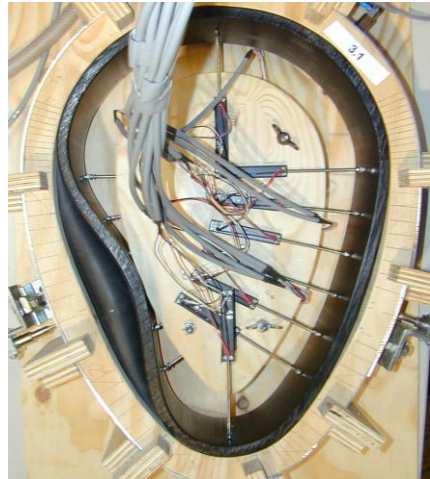
Horpadási kísérletek  
PE bélésű  
mintadarabon  
 $L = 110 \text{ mm}$ , mint  
hosszútávú kísérlet  
[5]

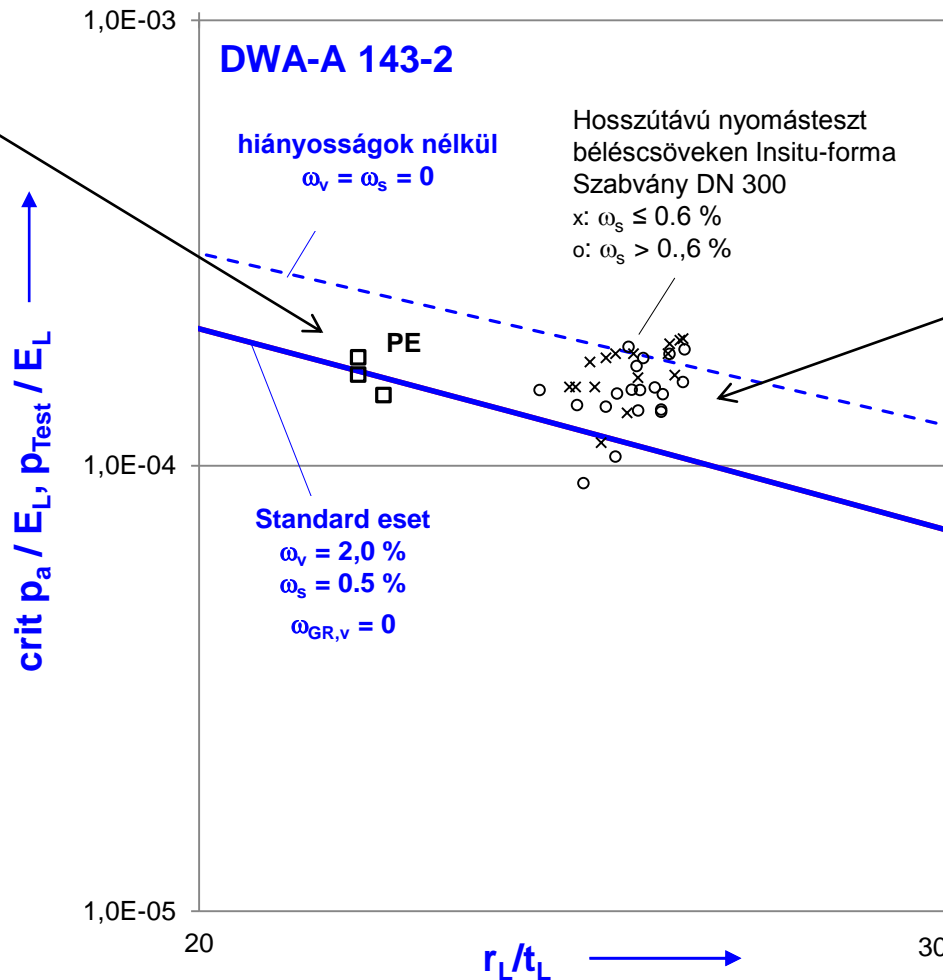
2.12 ábra

Hosszútávú horpadási  
próba 10.000 órán  
keresztül kb.100 CIPP-en  
Louisiana Tech Univ.,  
Ruston (USA) [4]

Kiemelés a 2.11 ábráról, PE- és CIPP hosszútávú kísérletek

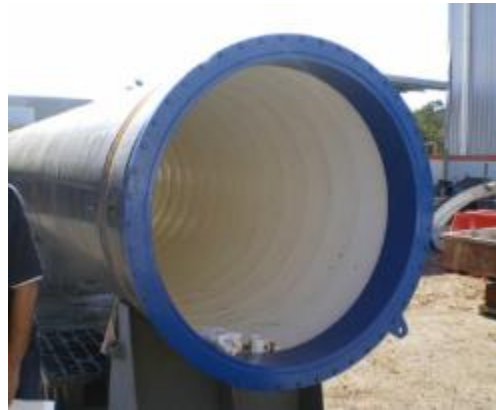
Horpadási próba  
PVC spiráltekerceseléses  
csöveken  
DN 1168 mm

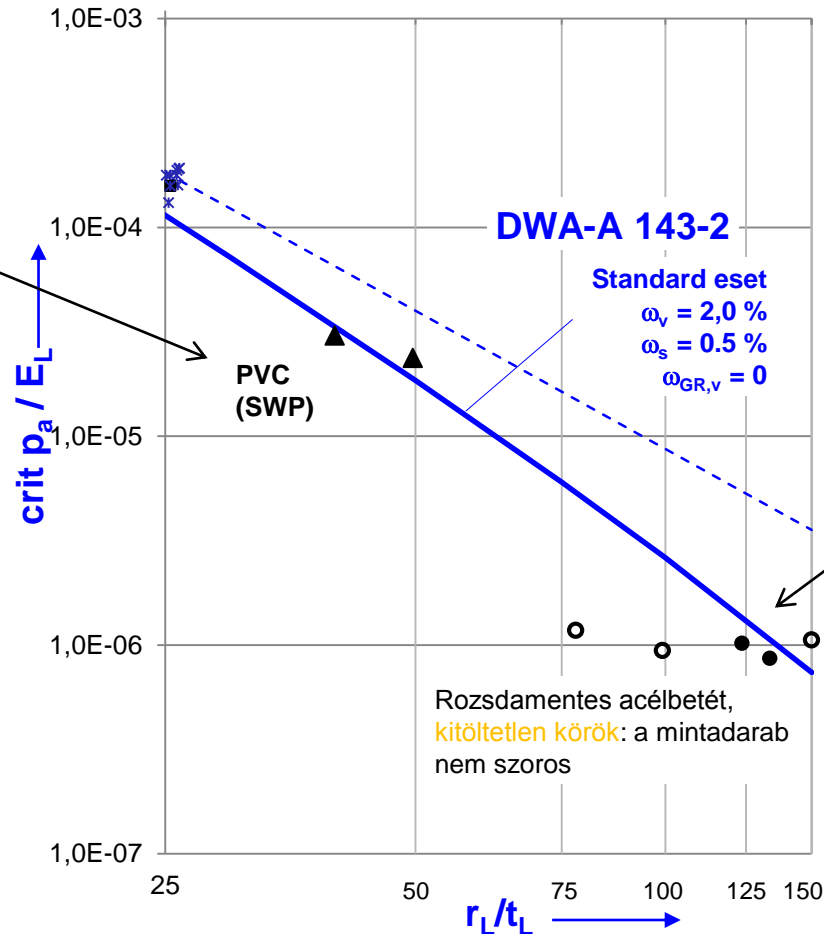
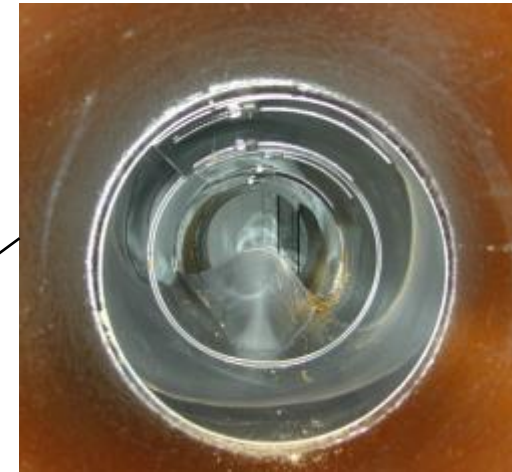
2.13 ábra

Acélbetét stabilitási hibája  
DN 300

Kiemelés a 2.11 ábráról, PVC spiráltekerceseléses cső DN 1168 & DN 1500 (rövid időszakig) és acélbetét DN 200 – DN 600

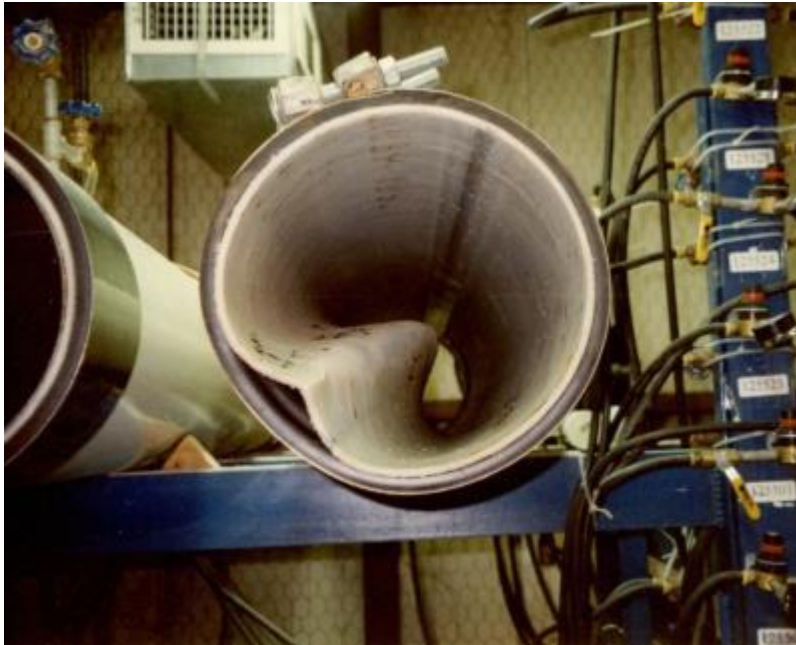
2.14 a) ábra  
CIPP-en végzett hosszútávú  
horpadási próba, USA [4]

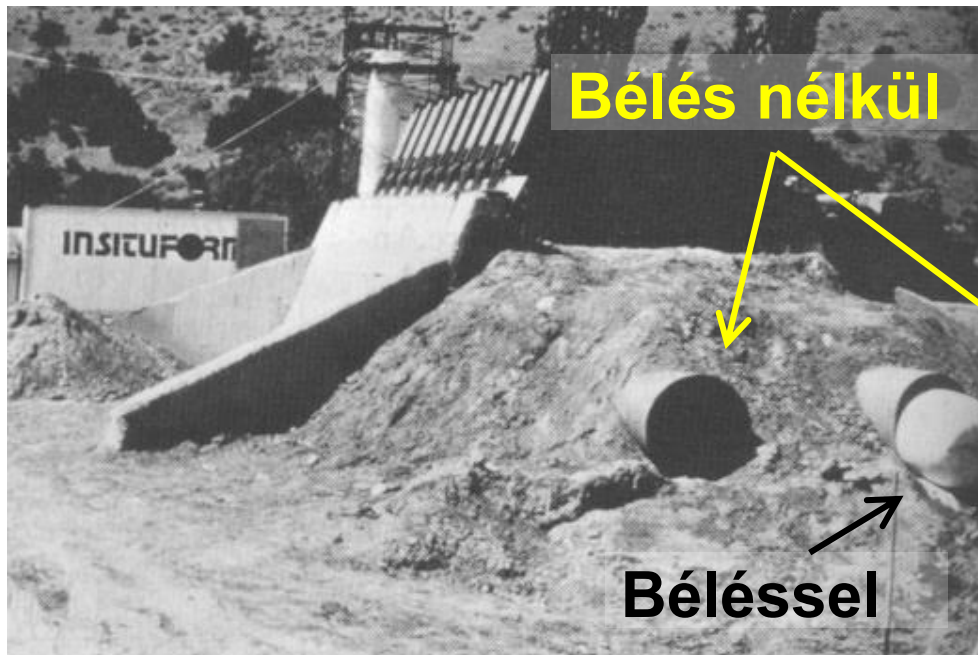
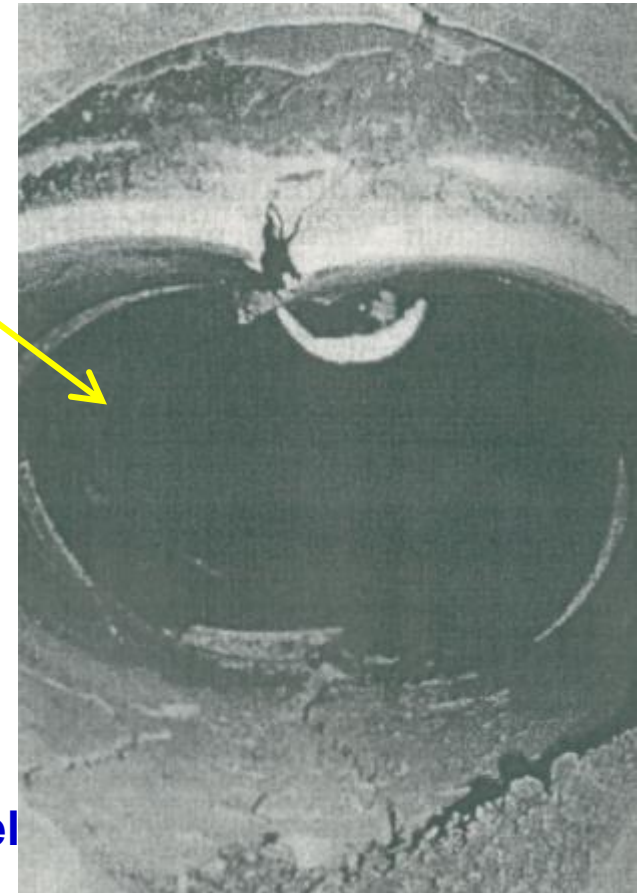
**2.15 ábra**

**Betoncső homokágyban**

**jobbra: A maximális  $h \cong 20$  m terhelés elérésével  
[Watkins et al. 1988]**

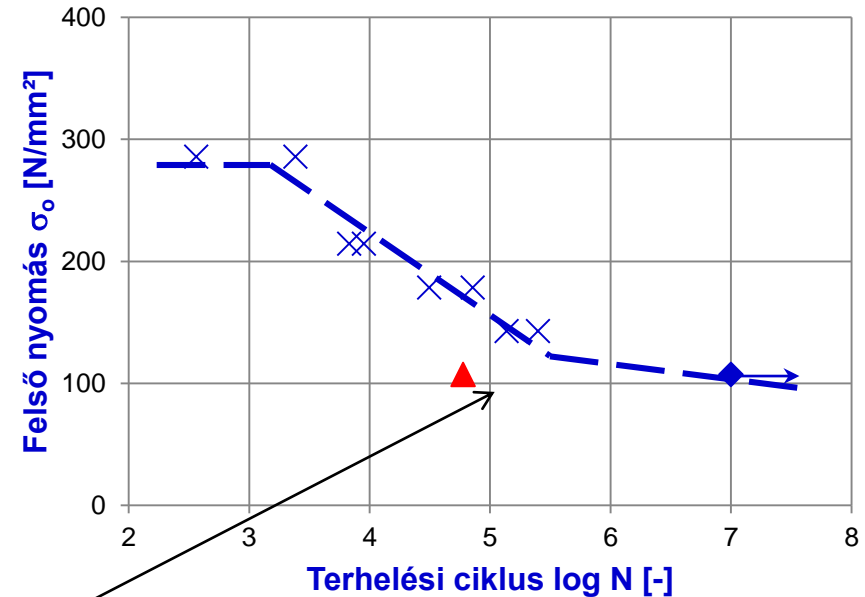
3.3 b) ábra

Wöhler vonal

◆ vizsgálat **nodges** nélkül; maximum elérhető terhelési ciklus:  $N > 10^7$

▲ **Vizsgálat hiányosságokra:  $N \cong 60,000$**

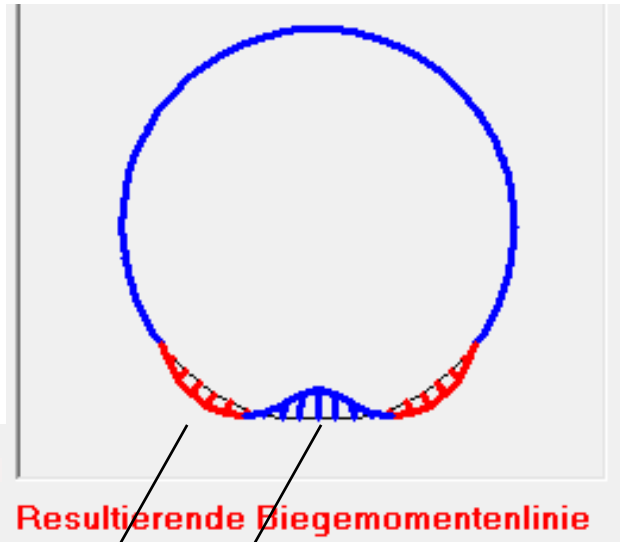
### Liner DN 300 tL=5,20 mm Spannungen

Scheitel	Kämpfer	Sohle
npa =	-1,6210	-1,6511	-1,5738
mpa =	0,0006	-0,0304	0,0615
Nd =	-11,947	-12,169	-11,599 N/mm
Md =	0,670	-32,971	66,814 Nmm/mm
$\sigma_{i,d}$ =	-2,147	-9,742	12,769 N/mm <sup>2</sup>
$\sigma_{a,d}$ =	-2,444	4,890	16,882 N/mm <sup>2</sup>
Nachw. bZ =	0,010	0,367	0,958 (<=1)
Nachw. D =	0,132	0,526	0,912 (<=1)

Hajlítónyomaték  
paraméterei

Hajlítónyomaték

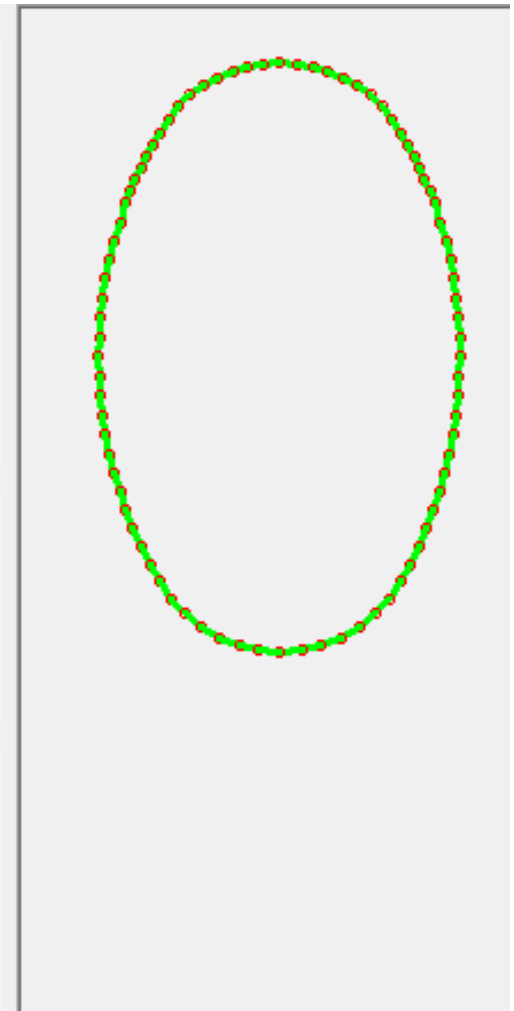
**Geometrie für Maulprofil**
