# **A szennyvíz csatornák felújításához alkalmazott béléscsövek szerkezeti tervezése**

**Elméleti háttér, szükséges adatok  
és számítási gyakorlat**

**Budapest, 2018. Szeptember 06.**

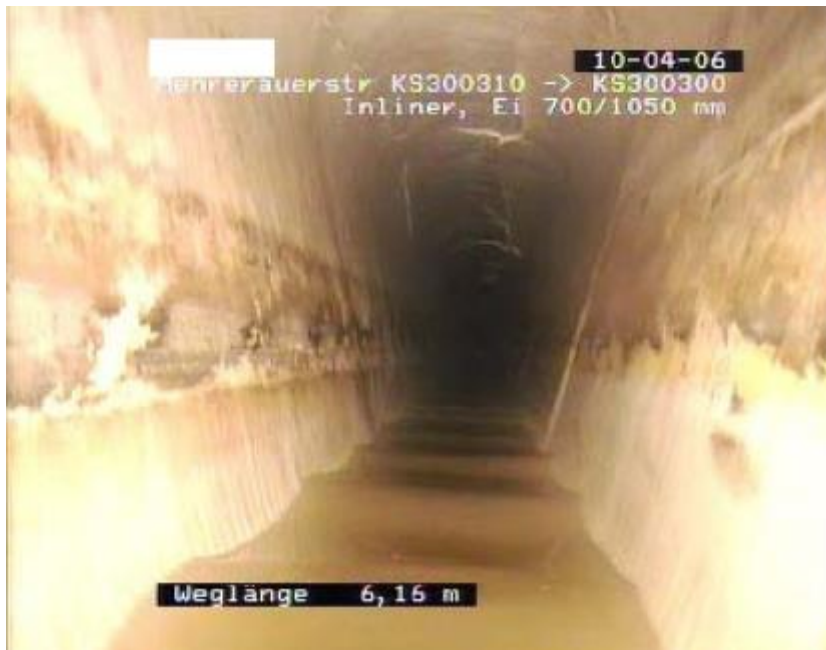
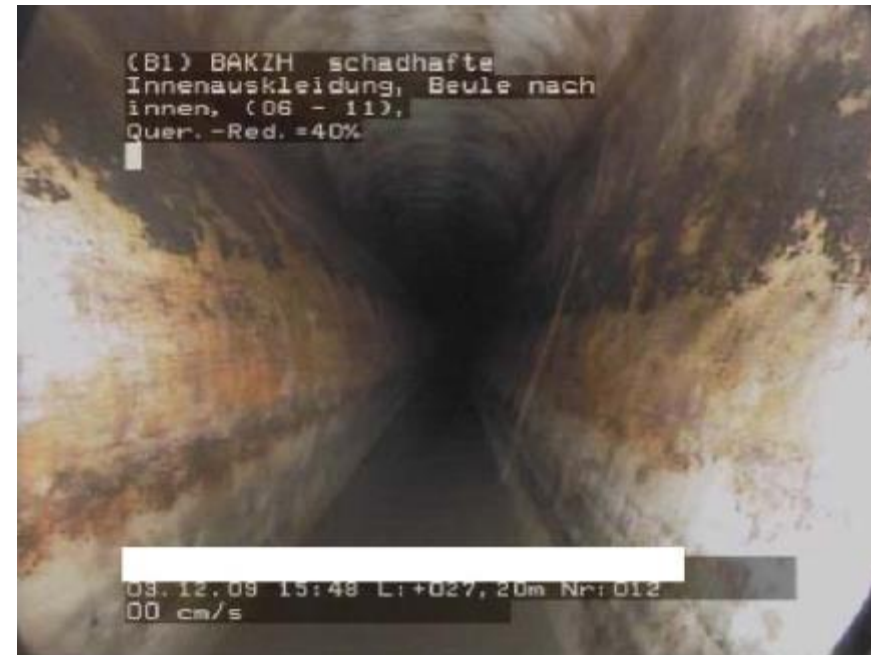
4.3 ábra

CIPP tojásszelvény csatorna behorpadása (700:1050),  
terhelés:  $h_w = 2$  mvízoszlop a csötető fölött

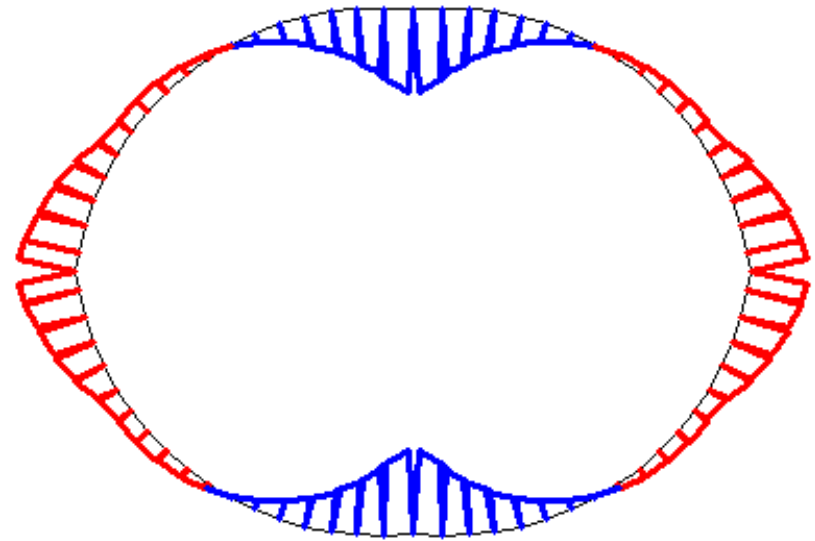
AZ III,  $E_2 = 5$ ,  $K_2 = 0.2$

$h = 1.8 \text{ m}$ , TS 600 kN

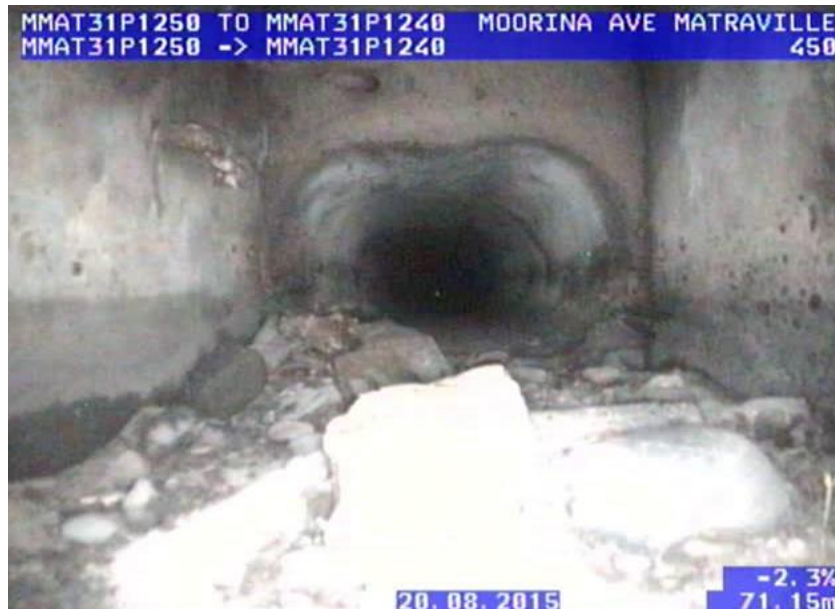
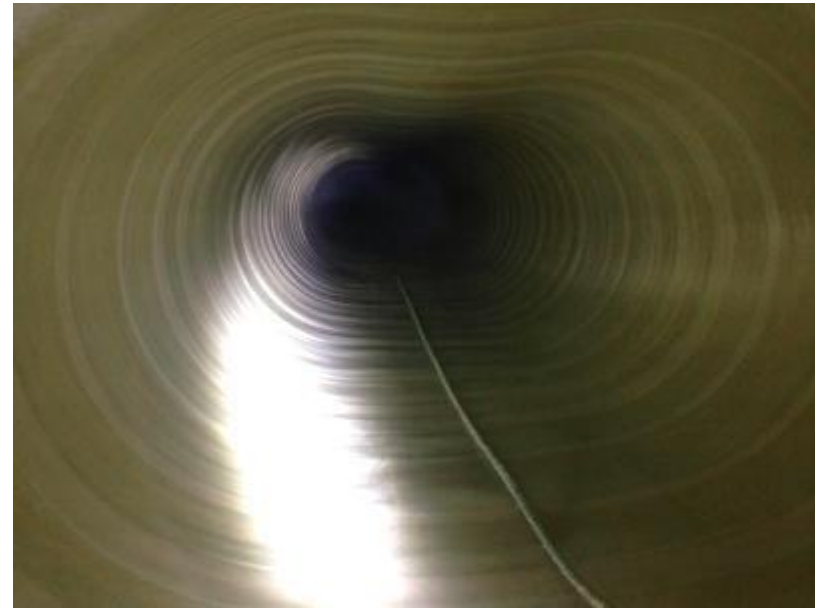
5.2a) ábra  
Extrém geometria („eight“) (650:440)

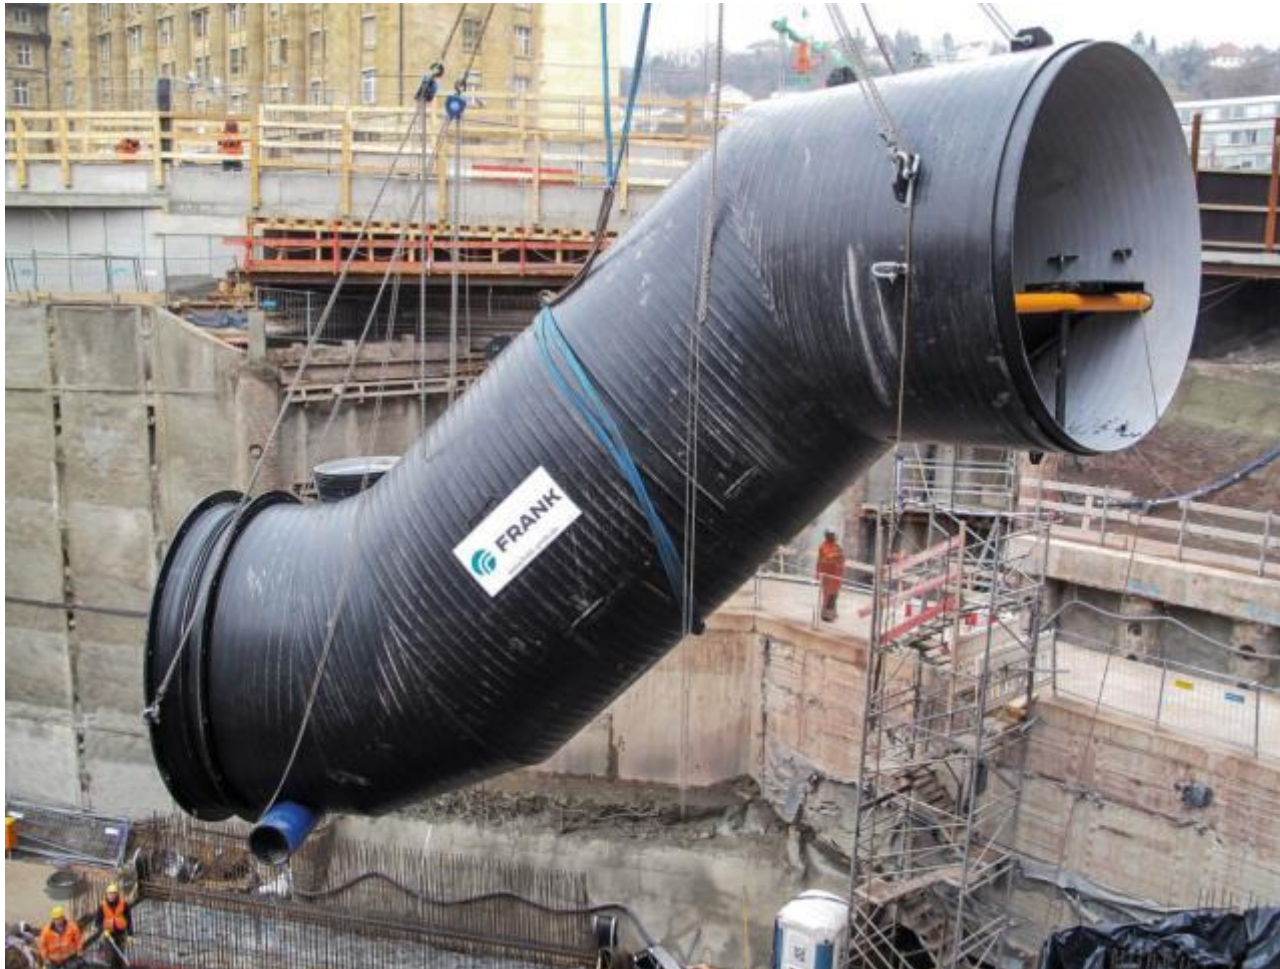
PE SWP profilú,  
betonnal injektálva  
→ DWA-A 143-2  
munkalap szerinti  
bélés ellenőrzésére

„Befogadócső állapot I“,  
külső víznyomás  
 $h_w \cong 7 \text{ m (100a)}$

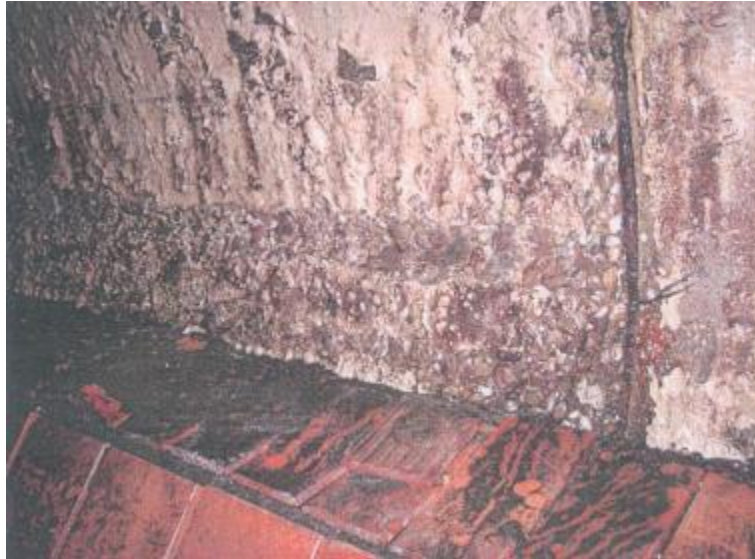
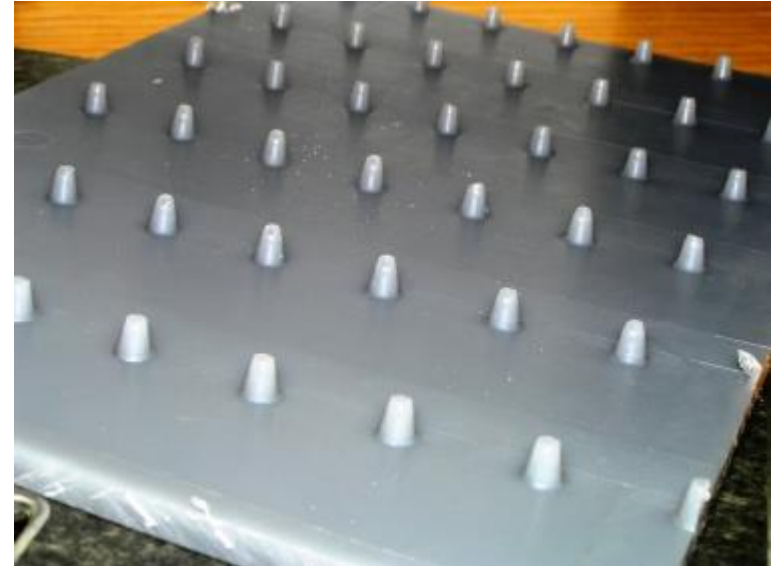
**5.4a) ábra**  
**Szennyvízcsatorna burkolása**  
**DN 2500 öntartó PE lemezekkel**  
**és külső távtartókkal**  
**(Befogadócső állapot I)**

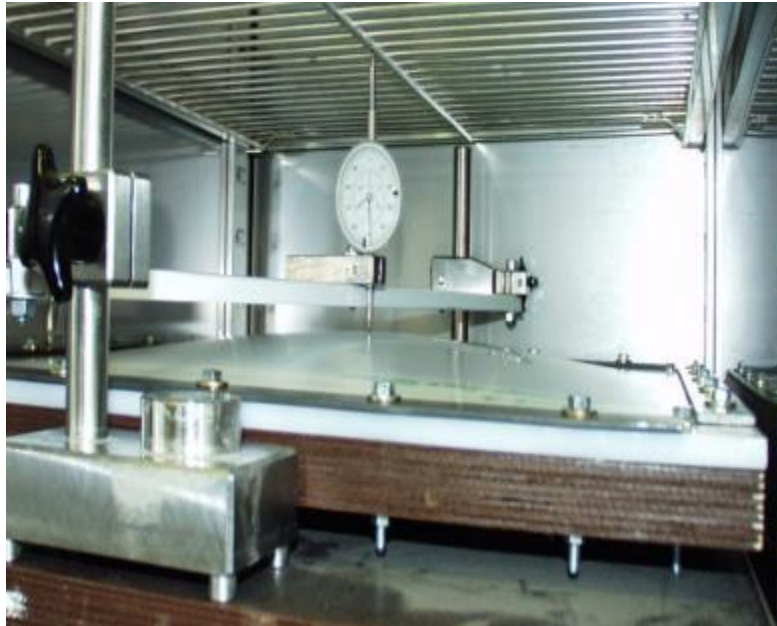
**5.4b) ábra**  
**Rögzített PE lap melegítése**  
**hőkamrában**

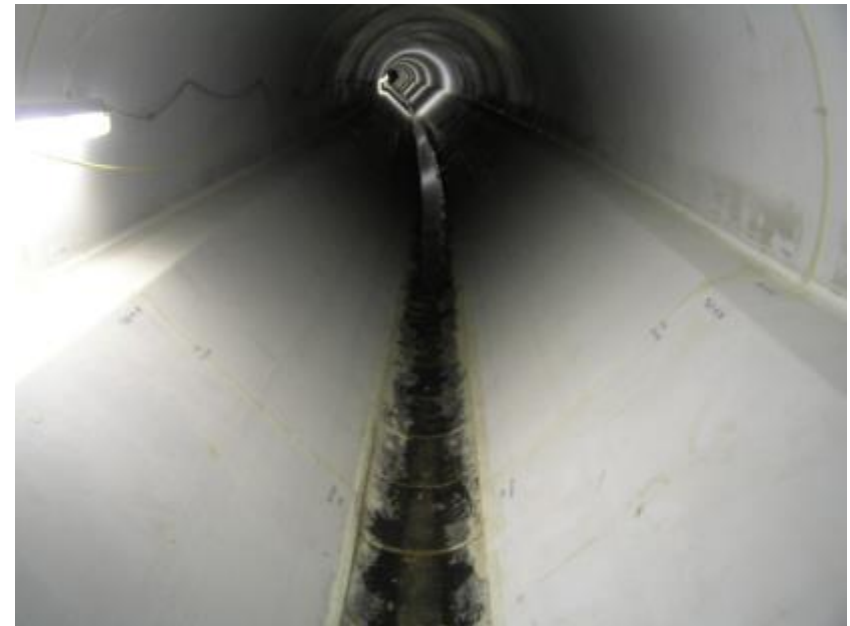
**5.4c) ábra**  
**Elkészült burkolás**

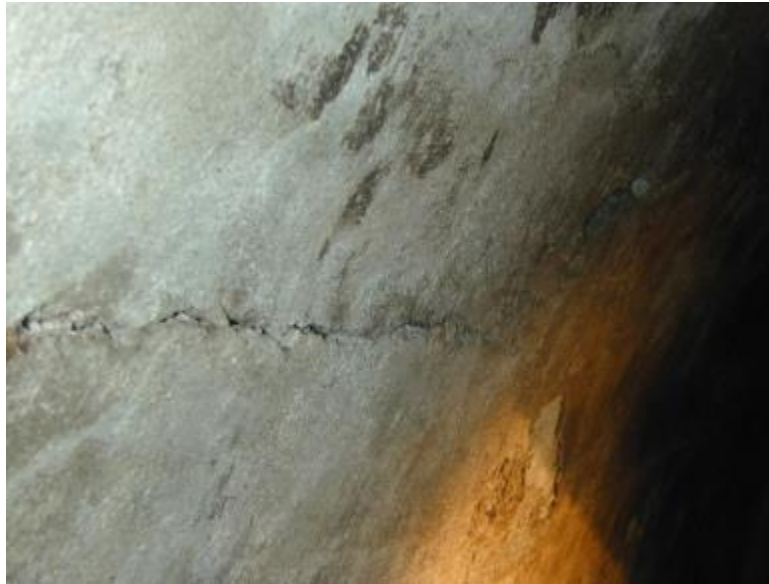
**5.5a) ábra**  
**Beton szennyvízcső sérülései**  
**(2050:2750)**  
**(Befogadócső állapot II és III)**

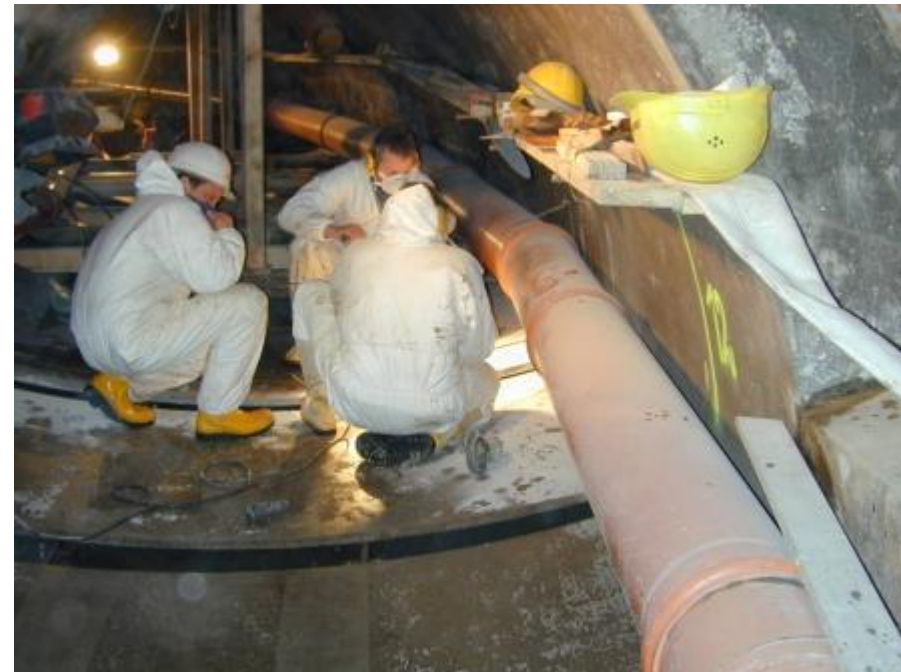
**5.5b) ábra**  
**Burkolás Polyconcrete-ből készült**  
**elemekből**

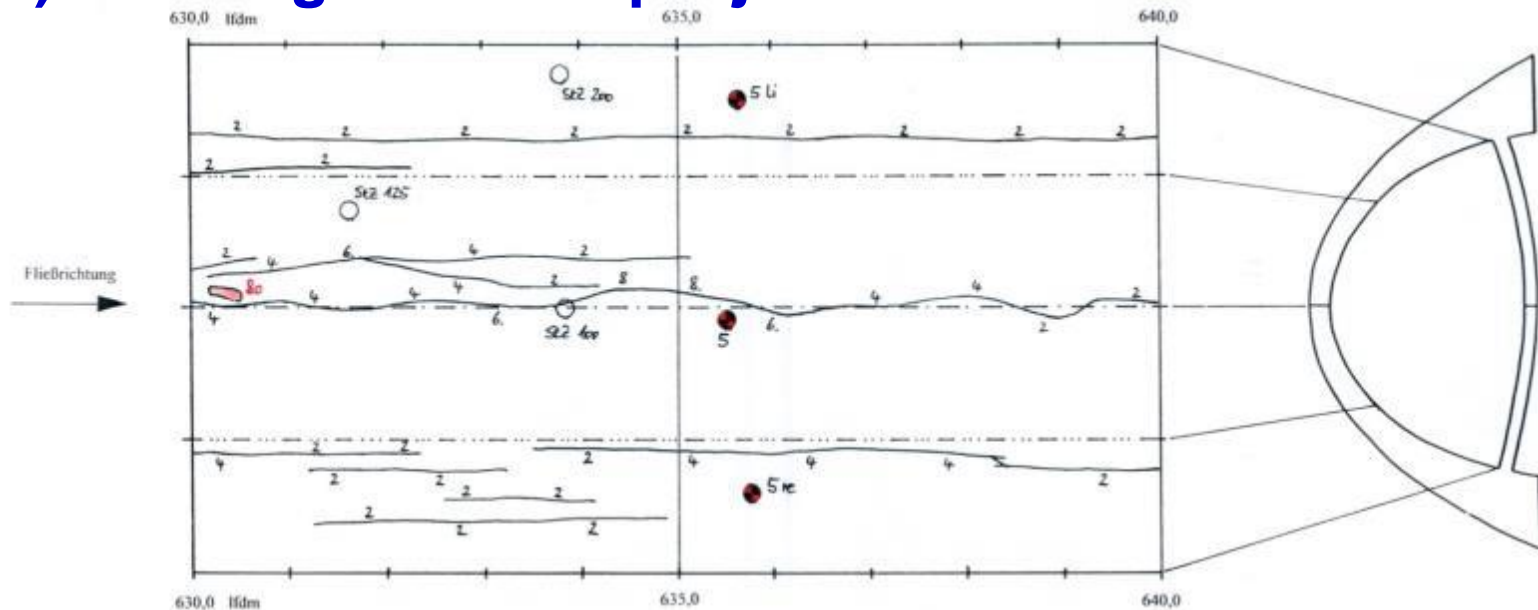
### 5.5c) ábra Repedések helye

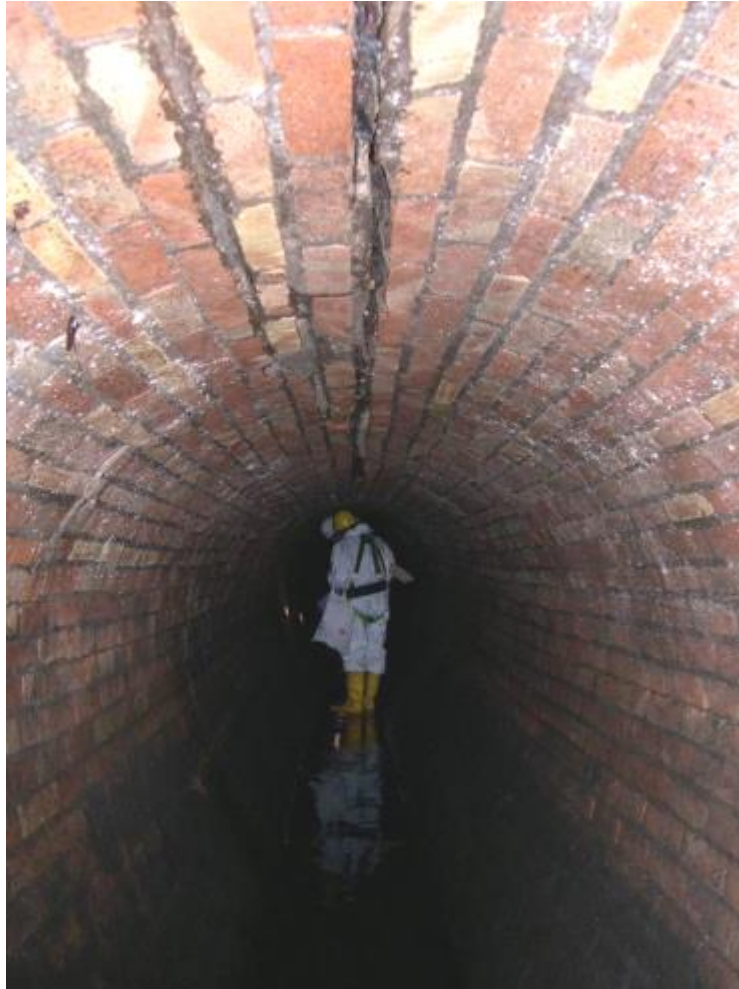
5.6a) ábra

Téglaépítésű szennyvízcsatorna ovális  
profilal (1200:1800)  
hosszirányú repedés a csőtetőn

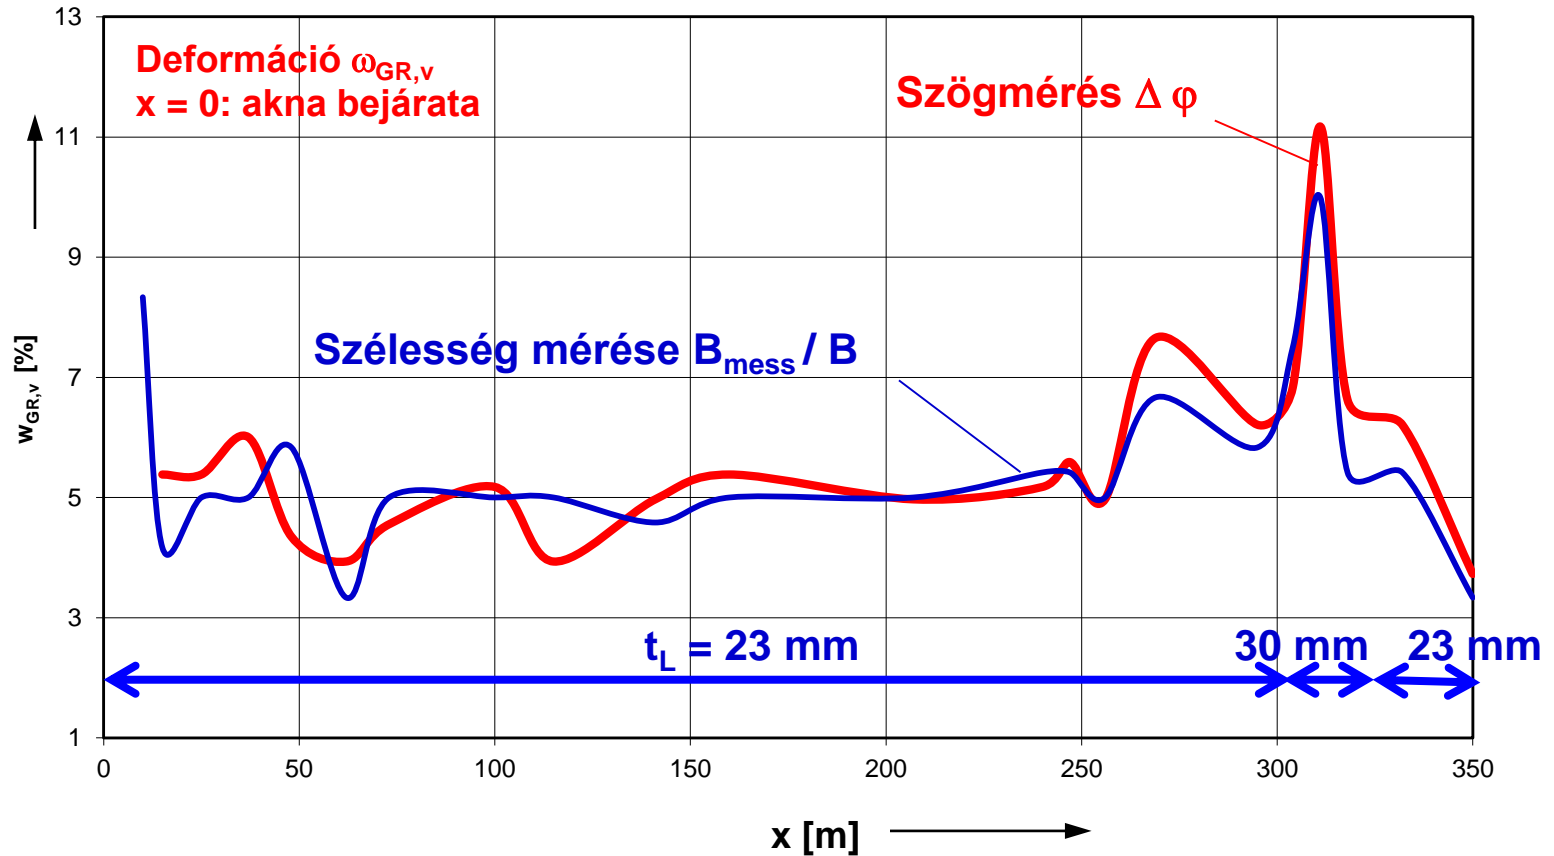
**5.6c) ábra**  
**Téglaépítésű szennyvízcsatorna (1200:1800)**  
**deformációmérések értékelése,**  
**szükséges béléscső falvastagság  $t_L$**

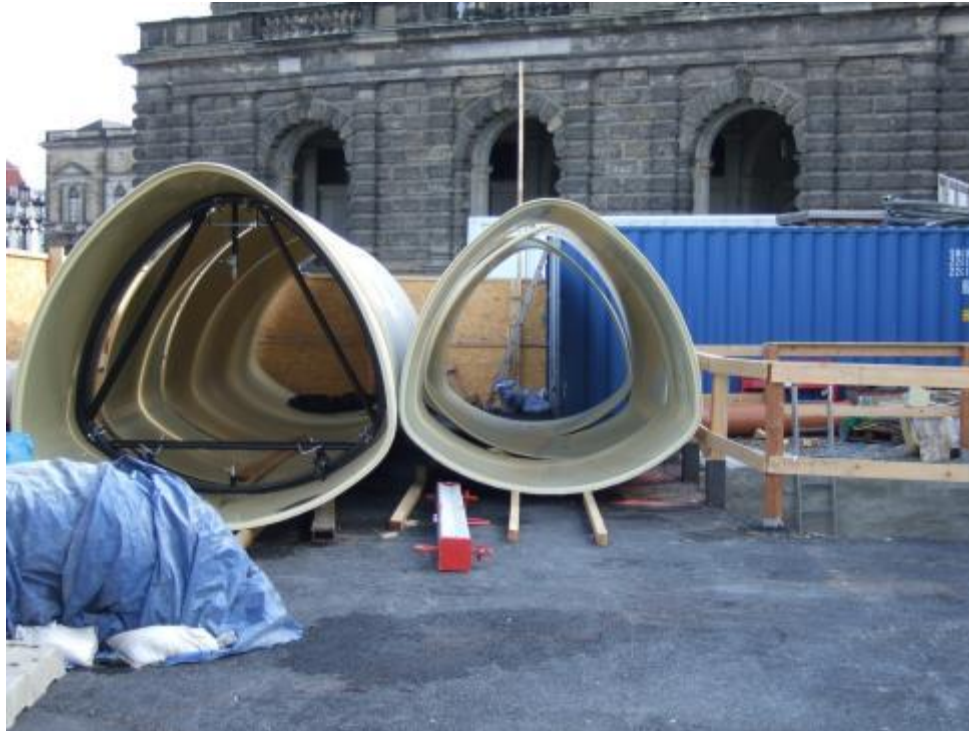
**5.7a) ábra**  
**Szennyvízcsatorna főgyűjtő GRP**  
**bélelése Dresden-ben (2900:2780)**

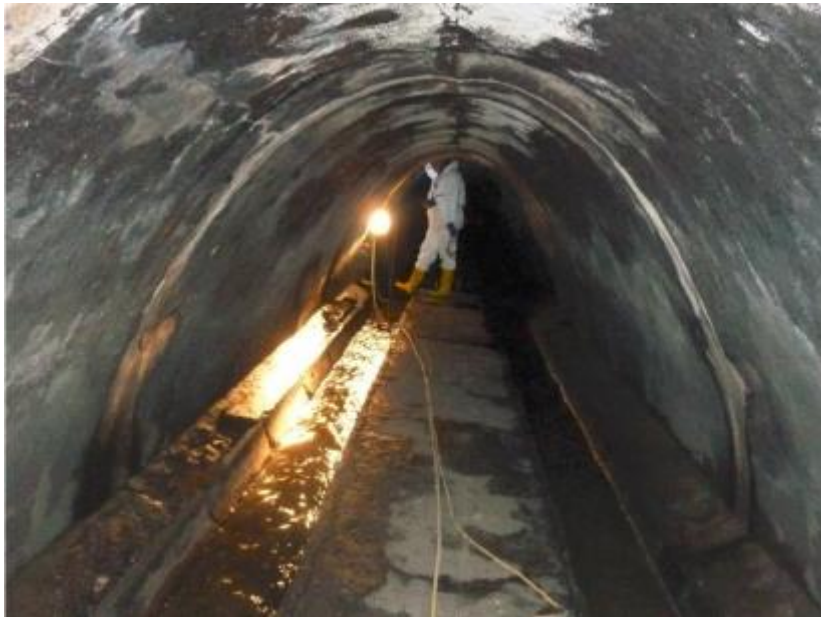
**5.8a) ábra**  
**Parabolikus boltozat (2350:1970)**  
**repedés a csőtetőn**
